## Rapport de mission de repérage des matériaux et produits contenant de l'amiante avant réalisation de travaux

5 AVENUE DU CLOCHER  
77176 SAVIGNY LE TEMPLE

RAPPORT N° :	91LAG0102	Laboratoire d'Analyses :	ITGA
Repérage réalisé le :	25/10/2018	Adresse laboratoire :	3 RUE ARMAND HERPIN LACROIX - CS 46537 35065 RENNES CEDEX
Accompagnateur :		Numéro d'accréditation :	1-5967
Par :	Guillaume ROGEZ	Organisme d'assurance professionnelle :	AXA France
N° certificat :	8073002	Adresse assurance :	313 Terrasses de l'Arche 92727 NANTERRE CEDEX
Date d'obtention :	09/10/2017	N° de contrat d'assurance :	10063271004
Organisme certificateur	BUREAU VERITAS 60 Avenue du General de Gaulle - Immeuble Le Guillaumet - 92046 PARIS LA DEFENSE	Date de validité :	31/12/2018

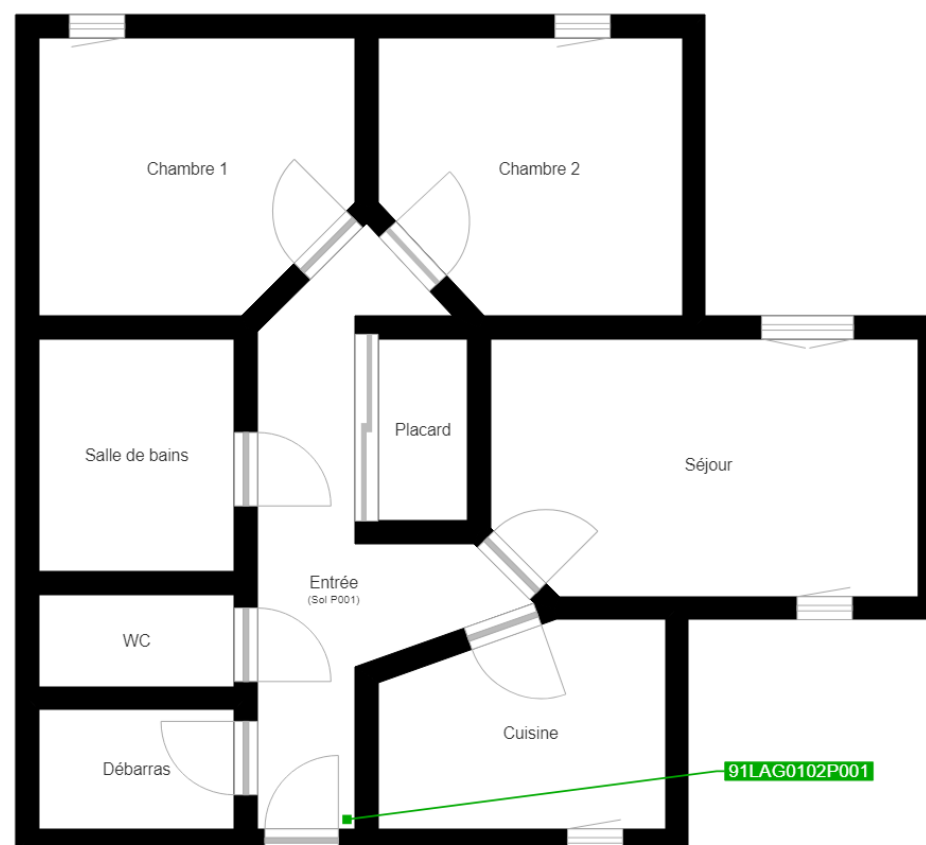
Prélèvements de sol amiantés
	Prélèvements de sol non amiantés
	Prélèvements de plafonds amiantés
	Prélèvements de plafonds non amiantés
	Prélèvements de murs amiantés
	Prélèvements de murs non amiantés
	Autres types de prélèvements amiantés
	Autres types de prélèvements non amiantés
	Sol amianté
	Plafond amianté
	Sol et Plafond amiantés
