## Rapport de mission de repérage des matériaux et produits contenant de l'amiante avant réalisation de travaux

5 AVENUE DU CLOCHER  
77176 SAVIGNY LE TEMPLE

RAPPORT N° :	91LAG0204	Laboratoire d'Analyses :	ITGA
Repérage réalisé le :	25/10/2018	Adresse laboratoire :	3 RUE ARMAND HERPIN LACROIX - CS 46537 35065 RENNES CEDEX
Accompagnateur :		Numéro d'accréditation :	1-5967
Par :	Frédéric RAUH	Organisme d'assurance professionnelle :	AXA France
N° certificat :	8053284	Adresse assurance :	313 Terrasses de l'Arche 92727 NANTERRE CEDEX
Date d'obtention :	12/06/2017	N° de contrat d'assurance :	10063271004
Organisme certificateur	BUREAU VERITAS 60 avenue du Général de Gualle - Immeuble le Guillaumet - 92046 PARIS LA DEFENSE	Date de validité :	31/12/2018

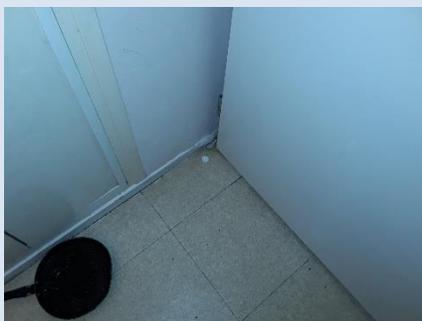
### EMPLACEMENT

PRELEVEMENT : 91LAG0204P001			
NOM DU CLIENT	NUMERO DU DOSSIER	PIECE OU LOCAL	
OPH77	91LAG0204 25/10/2018	Entrée (RC)	
ELEMENT	DESCRIPTIF DU LABORATOIRE	DATE DE PRELEVEMENT	NOM DE L'OPERATEUR
Colle	Revêtement souple beige + colle polymère jaune non séparable + ragréage gris + sous couche de ragréage blanche en faible quantité non séparable + matériau compact gris hétérogène	25/10/2018	RAUH Frédéric
LOCALISATION		RESULTAT	
Sol		Amiante non détecté

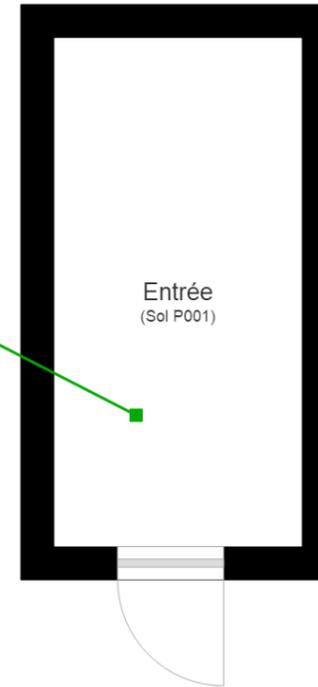
PIECE	ETAGE	ELEMENTS	DESCRIPTIF LABORATOIRE	Echantillon	REPERAGE	ETAT	RESULTAT	METHODE
Entrée	RC	Colle	Revêtement souple beige + colle polymère jaune non séparable + ragréage gris + sous couche de ragréage blanche en faible quantité non séparable + matériau compact gris hétérogène	91LAG0204P001	Sol	BON ETAT	Amiante non détecté	RESULTAT ANALYSE
