Rapport de mission de repérage des matériaux et produits contenant de l'amiante avant réalisation de travaux

R. 4412-97 modifié par le décret 2012-639 du 4 mai 2012
Norme NF X 46-020

7 AVENUE DU CLOCHER
77176 SAVIGNY LE TEMPLE

RAPPORT N° :	91LAH0102	Laboratoire d'Analyses :	ITGA
Repérage réalisé le :	25/10/2018	Adresse laboratoire :	3 RUE ARMAND HERPIN LACROIX - CS 46537 35065 RENNES CEDEX
Accompagnateur :		Numéro d'accréditation :	1-5967
Par :	Frédéric RAUH	Organisme d'assurance professionnelle :	AXA France
N° certificat :	8053284	Adresse assurance :	313 Terrasses de l'Arche 92727 NANTERRE CEDEX
Date d'obtention :	12/06/2017	N° de contrat d'assurance :	10063271004
Organisme certificateur	BUREAU VERITAS 60 avenue du Général de Gualle - Immeuble le Guillaumet - 92046 PARIS LA DEFENSE	Date de validité :	31/12/2018

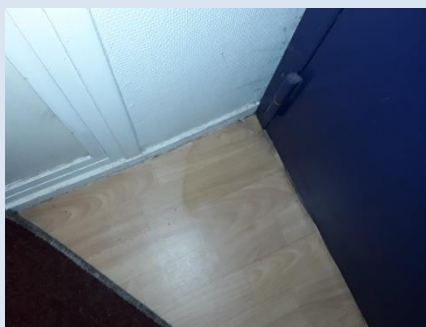
PRELEVEMENT : 91LAH0102P001			
NOM DU CLIENT	NUMERO DU DOSSIER		PIECE OU LOCAL
OPH77	91LAH0102 25/10/2018		Entrée (RC)
ELEMENT	DESCRIPTIF DU LABORATOIRE	DATE DE PRELEVEMENT	NOM DE L'OPERATEUR
Colle	Revêtement souple marron + colle polymère jaune non séparable + ragréage rose + matériau gris en faible quantité hétérogène non séparable	25/10/2018	RAUH Frédéric
LOCALISATION		RESULTAT	
Sol		Amiante non détecté	
EMPLACEMENT
