Rapport de mission de repérage des matériaux et produits contenant de l'amiante avant réalisation de travaux

7 AVENUE DU CLOCHER
77176 SAVIGNY LE TEMPLE

RAPPORT N° :	91LAH0201	Laboratoire d'Analyses :	ITGA
Repérage réalisé le :	22/10/2018	Adresse laboratoire :	3 RUE ARMAND HERPIN LACROIX - CS 46537 35065 RENNES CEDEX
Accompagnateur :		Numéro d'accréditation :	1-5967
Par :	Guillaume ROGEZ	Organisme d'assurance professionnelle :	AXA France
N° certificat :	8073002	Adresse assurance :	313 Terrasses de l'Arche 92727 NANTERRE CEDEX
Date d'obtention :	09/10/2017	N° de contrat d'assurance :	10063271004
Organisme certificateur	BUREAU VERITAS 60 Avenue du General de Gaulle - Immeuble Le Guillaumet - 92046 PARIS LA DEFENSE	Date de validité :	31/12/2018

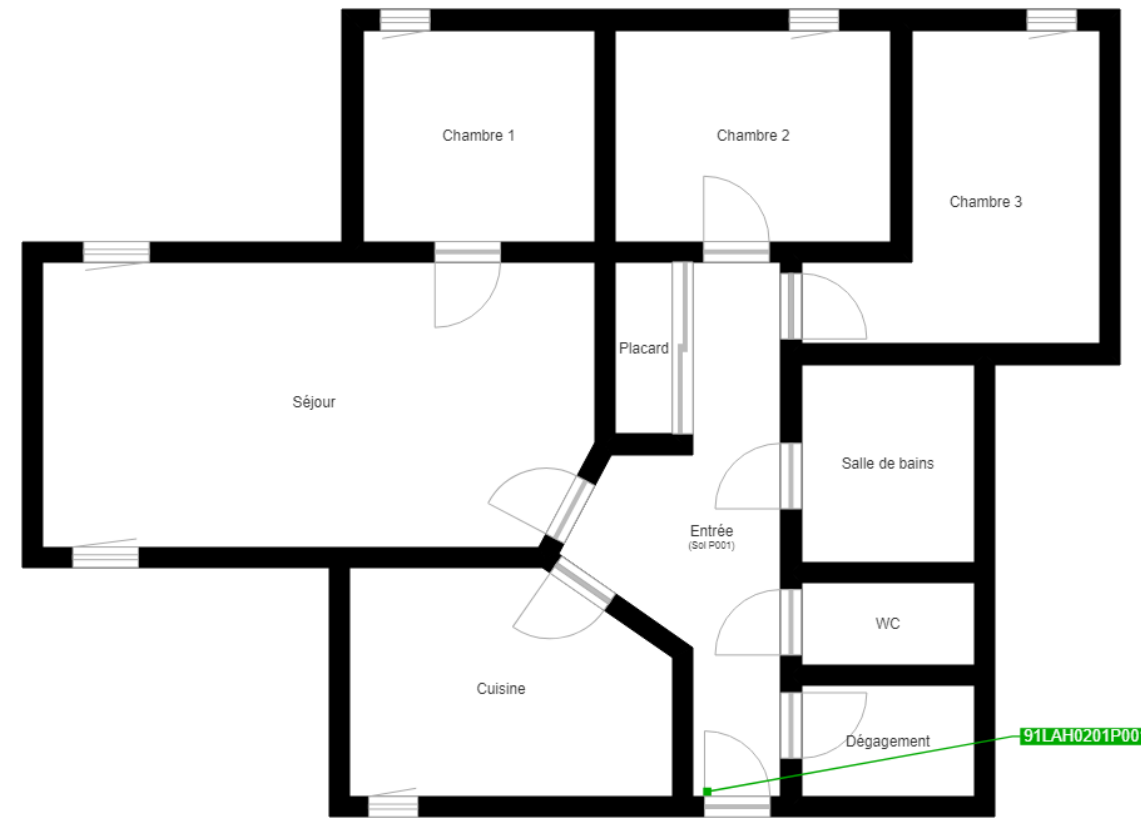
PIECE	ETAGE	JUSTIFICATION	VISITE	TRAVAUX
Dégagement	RC		OUI	CONCERNEE
WC	RC		OUI	CONCERNEE
Cuisine	RC		OUI	CONCERNEE
Placard	RC		OUI	CONCERNEE
Entrée	RC		OUI	CONCERNEE
Salle de bains	RC		OUI	CONCERNEE
Séjour	RC		OUI	CONCERNEE
Chambre 1	RC		OUI	CONCERNEE
Chambre 2	RC		OUI	CONCERNEE
Chambre 3	RC		OUI	CONCERNEE
