## Rapport de mission de repérage des matériaux et produits contenant de l'amiante avant réalisation de travaux

R. 4412-97 modifié par le décret 2012-639 du 4 mai 2012  
Norme NF X 46-020

7 AVENUE DU CLOCHER  
77176 SAVIGNY LE TEMPLE

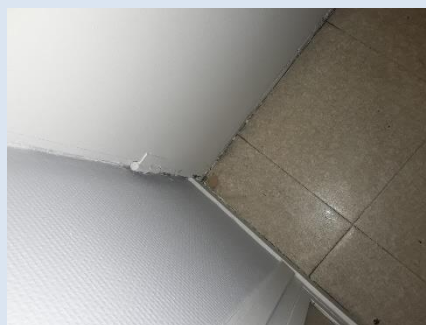
PRELEVEMENT : 91LAH0302P001			
NOM DU CLIENT	NUMERO DU DOSSIER		PIECE OU LOCAL
OPH77	91LAH0302 09/11/2018		Entrée (RC)
ELEMENT	DESCRIPTIF DU LABORATOIRE	DATE DE PRELEVEMENT	NOM DE L'OPERATEUR
Dalle de sol	Revêtement souple beige avec poussières	09/11/2018	ROGEZ Guillaume
LOCALISATION		RESULTAT	
Sol		Amiante non détecté
