## Rapport de mission de repérage des matériaux et produits contenant de l'amiante avant réalisation de travaux

R. 4412-97 modifié par le décret 2012-639 du 4 mai 2012  
Norme NF X 46-020

9 AVENUE DU CLOCHER  
77176 SAVIGNY LE TEMPLE

**Rapport N° : 91LAI0101 25/10/2018**

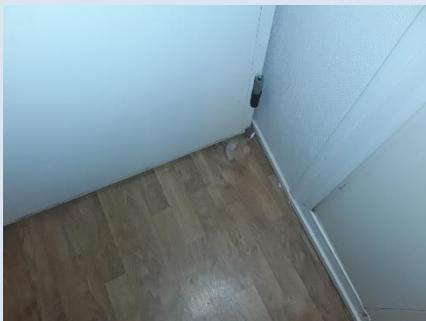
PRELEVEMENT : 91LAI0101P001			
NOM DU CLIENT	NUMERO DU DOSSIER		PIECE OU LOCAL
OPH77	91LAI0101 25/10/2018		Entrée (RC)
ELEMENT	DESCRIPTIF DU LABORATOIRE	DATE DE PRELEVEMENT	NOM DE L'OPERATEUR
Colle	Revêtement souple marron + colle polymère jaune non séparable + ragréage rose + ragréage gris non séparable + matériau compact gris hétérogène	25/10/2018	RAUH Frédéric
LOCALISATION		RESULTAT	
Sol		Amiante non détecté	
EMPLACEMENT
