Rapport de mission de repérage des matériaux et produits contenant de l'amiante avant réalisation de travaux

9 AVENUE DU CLOCHER

91LAI0202

77176 SAVIGNY LE TEMPLE

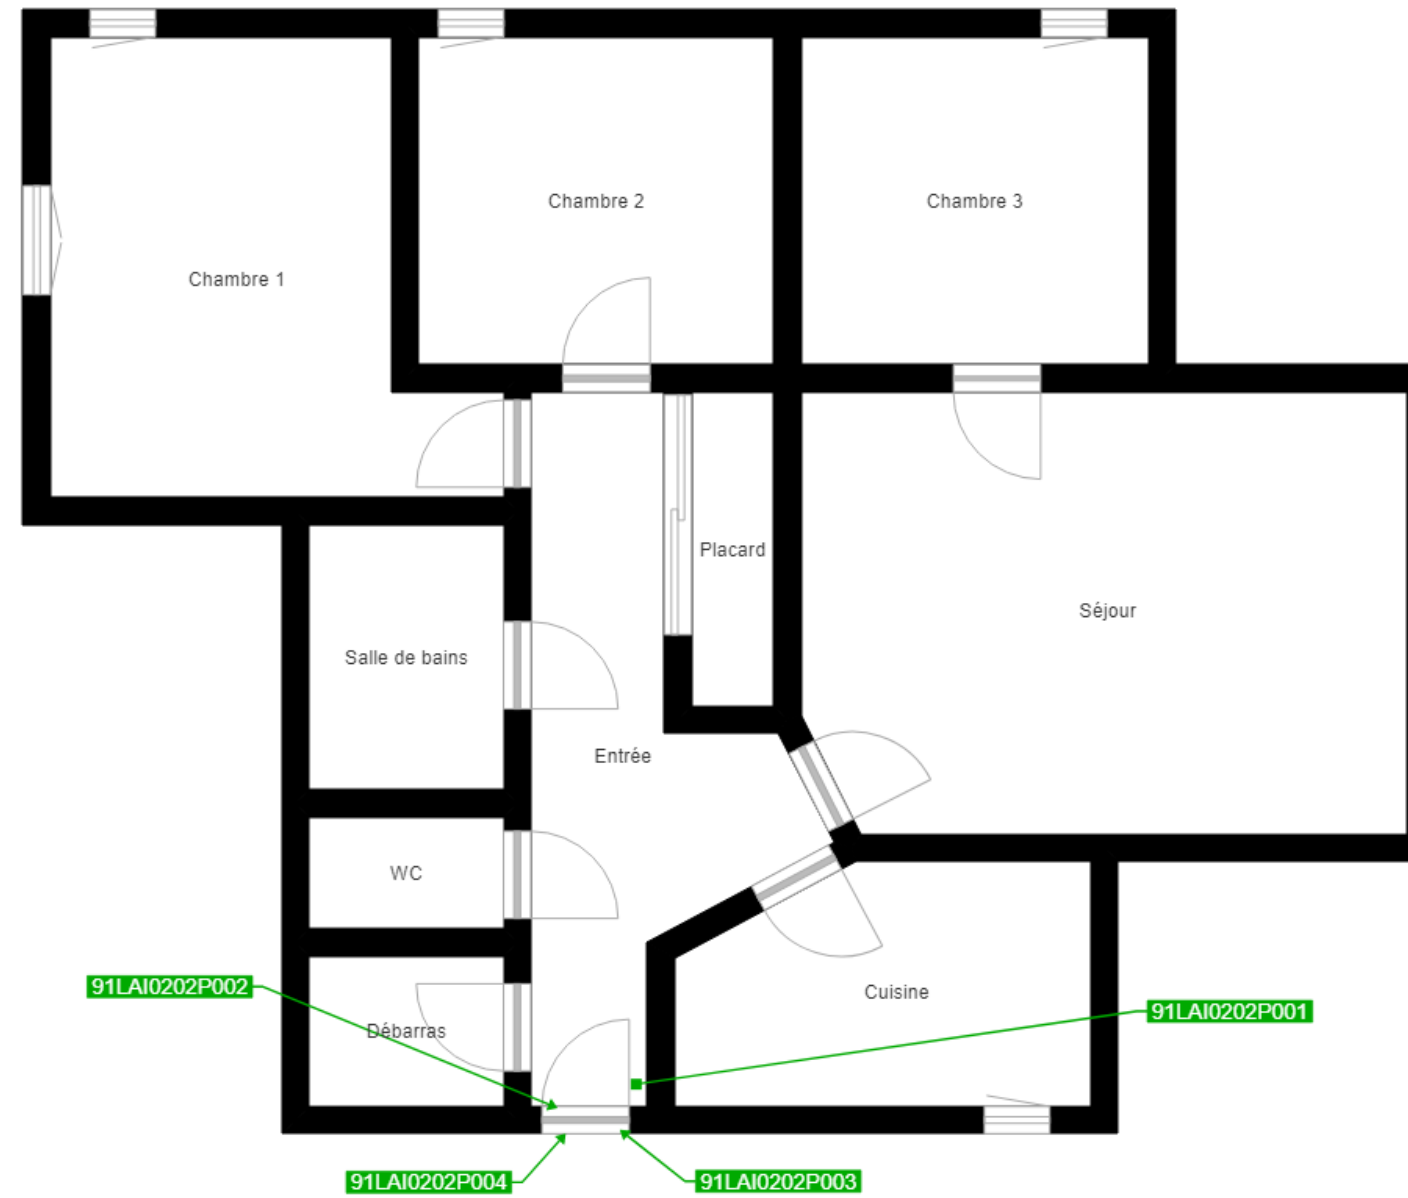
Cloisons Plaques de plâtre
Murs Bois
Murs Brique
Murs périphériques / Plaques de plâtre
Murs carreaux de plâtre
Murs Béton / Enduit
Murs porteurs et/ou mur de refend / Plaques de plâtre
Murs périphériques / Doublage (plaque de plâtre + isolant)
Torchis
Murs Amiantés
Murs Brique / Enduit
Murs Brique plâtrière
Murs Pierre

- Prélèvements de sol amiantés
- Prélèvements de sol non amiantés
- Prélèvements de plafonds amiantés
- Prélèvements de plafonds non amiantés
- Prélèvements de murs amiantés
- Prélèvements de murs non amiantés
- X Autres types de prélèvements amiantés
- X Autres types de prélèvements non amiantés
- /// Sol amianté
- /// Plafond amianté
- /// Sol et Plafond amiantés
