## Rapport de mission de repérage des matériaux et produits contenant de l'amiante avant réalisation de travaux

11 AVENUE DU CLOCHER

91LAJ0001

77176 SAVIGNY LE TEMPLE

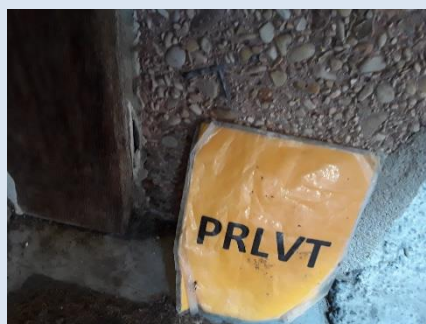
PRELEVEMENT : 91LAJ0001P002			
NOM DU CLIENT	NUMERO DU DOSSIER	PIECE OU LOCAL	
OPH77	91LAJ0001 25/07/2018	Entrée (RC)	
ELEMENT	DESCRIPTIF DU LABORATOIRE	DATE DE PRELEVEMENT	NOM DE L'OPERATEUR
Joint d'étanchéité	Matériau souple blanc + peinture en faible quantité non séparable	25/07/2018	LEITE LOPES Alain
LOCALISATION		RESULTAT	
Portes d'entrées		Amiante non détecté

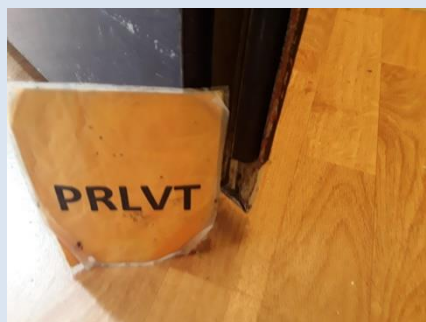
PRELEVEMENT : 91LAJ0001P003			
NOM DU CLIENT	NUMERO DU DOSSIER	PIECE OU LOCAL	
OPH77	91LAJ0001 25/07/2018	Entrée (RC)	
ELEMENT	DESCRIPTIF DU LABORATOIRE	DATE DE PRELEVEMENT	NOM DE L'OPERATEUR
Joint	Matériau souple noir + peintures multiples + colle polymère jaune avec poussières non séparable	25/07/2018	LEITE LOPES Alain
LOCALISATION		RESULTAT	
Entre ouvrant et dormant de portes		Amiante non détecté

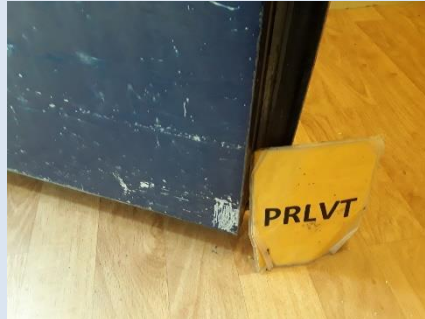
PRELEVEMENT : 91LAJ0001P004			
NOM DU CLIENT	NUMERO DU DOSSIER	PIECE OU LOCAL	
OPH77	91LAJ0001 25/07/2018	Entrée (RC)	
ELEMENT	DESCRIPTIF DU LABORATOIRE	DATE DE PRELEVEMENT	NOM DE L'OPERATEUR
Peinture	Peintures multiples	25/07/2018	LEITE LOPES Alain
LOCALISATION		RESULTAT	
Portes d'entrées		Amiante non détecté

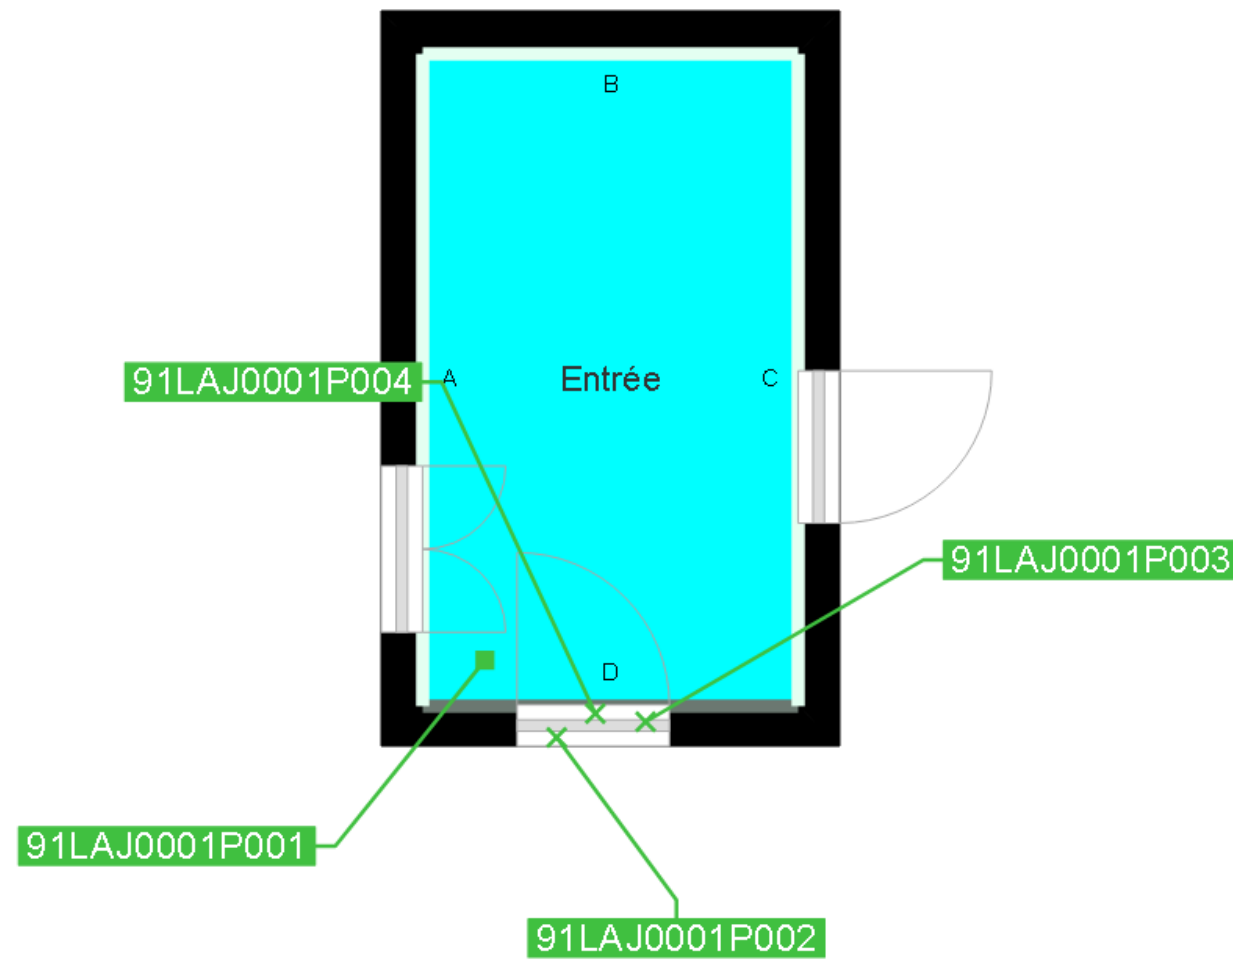
- Prélèvements de sol amiantés
- Prélèvements de sol non amiantés
- Prélèvements de plafonds amiantés
- Prélèvements de plafonds non amiantés
- Prélèvements de murs amiantés
- Prélèvements de murs non amiantés
- X Autres types de prélèvements amiantés
- X Autres types de prélèvements non amiantés
- /// Sol amianté
- /// Plafond amianté
- /// Sol et Plafond amiantés
