## Rapport de mission de repérage des matériaux et produits contenant de l'amiante avant réalisation de travaux

11 AVENUE DU CLOCHER

77176 SAVIGNY LE TEMPLE

RAPPORT N° :	91LAJ0004	Laboratoire d'Analyses :	ITGA
Repérage réalisé le :	27/07/2018	Adresse laboratoire :	3 RUE ARMAND HERPIN LACROIX - CS 46537 35065 RENNES CEDEX
Accompagnateur :		Numéro d'accréditation :	1-5967
Par :	Gaetan BEDEL	Organisme d'assurance professionnelle :	AXA France
N° certificat :	CPDI3869	Adresse assurance :	313 Terrasses de l'Arche 92727 NANTERRE CEDEX
Date d'obtention :	22/04/2016	N° de contrat d'assurance :	10063271004
Organisme certificateur	I.CERT PARC EDONIA - BAT G - RUE DE LA TERRE VICTORIA - 35760 SAINT GREGOIRE	Date de validité :	31/12/2018

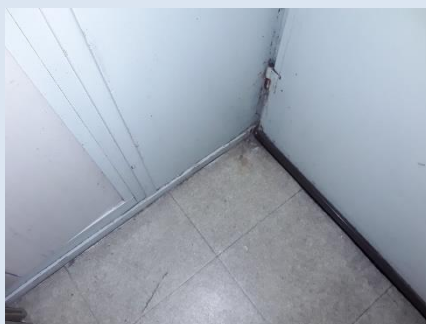
PRELEVEMENT : 91LAJ0004P001			
NOM DU CLIENT	NUMERO DU DOSSIER		PIECE OU LOCAL
OPH77	91LAJ0004 27/07/2018		Entrée (RC)
ELEMENT	DESCRIPTIF DU LABORATOIRE	DATE DE PRELEVEMENT	NOM DE L'OPERATEUR
Dalle de sol	Revêtement souple beige + colle polymère jaune non séparable + ragréage gris	27/07/2018	BEDEL Gaetan
LOCALISATION		RESULTAT	
Sol		Amiante non détecté

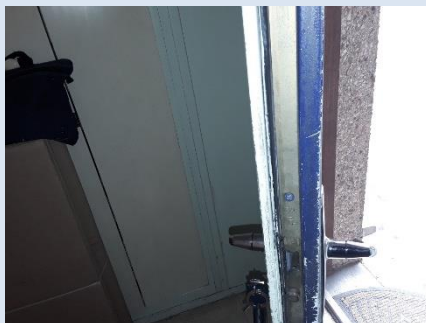
PRELEVEMENT : 91LAJ0004P002			
NOM DU CLIENT	NUMERO DU DOSSIER		PIECE OU LOCAL
OPH77	91LAJ0004 27/07/2018		Entrée (RC)
ELEMENT	DESCRIPTIF DU LABORATOIRE	DATE DE PRELEVEMENT	NOM DE L'OPERATEUR
Joint	Matériau souple noir + peinture en faible quantité non séparable	27/07/2018	BEDEL Gaetan
LOCALISATION		RESULTAT	
Entre ouvrant et dormant de portes palières		Amiante non détecté

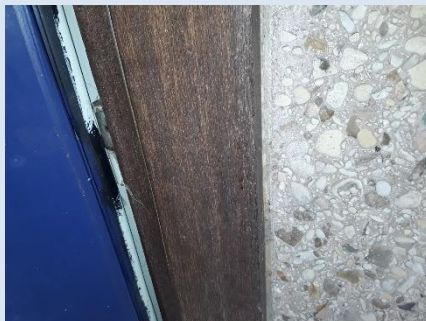
PRELEVEMENT : 91LAJ0004P003			
NOM DU CLIENT	NUMERO DU DOSSIER	PIECE OU LOCAL	
OPH77	91LAJ0004 27/07/2018	Entrée (RC)	
ELEMENT	DESCRIPTIF DU LABORATOIRE	DATE DE PRELEVEMENT	NOM DE L'OPERATEUR
Joint	Matériau souple blanc + bois	27/07/2018	BEDEL Gaetan
LOCALISATION		RESULTAT	
Entre tableau extérieur et bâti de portes palières		Amiante non détecté

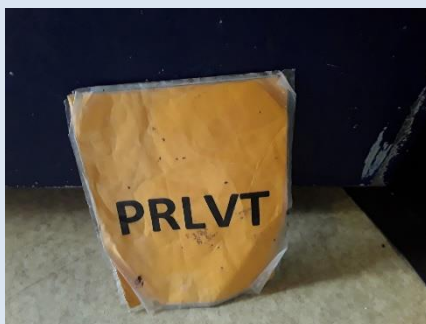
PRELEVEMENT : 91LAJ0103P004			
NOM DU CLIENT	NUMERO DU DOSSIER	PIECE OU LOCAL	
OPH77	91LAJ0004 27/07/2018	Entrée (RC)	
ELEMENT	DESCRIPTIF DU LABORATOIRE	DATE DE PRELEVEMENT	NOM DE L'OPERATEUR
Peinture	Peintures multiples	27/07/2018	BEDEL Gaetan
LOCALISATION		RESULTAT	
Portes d'entrées		Amiante non détecté
