Rapport de mission de repérage des matériaux et produits contenant de l'amiante avant réalisation de travaux

11 AVENUE DU CLOCHER

77176 SAVIGNY LE TEMPLE

RAPPORT N° :	91LAJ0102	Laboratoire d'Analyses :	ITGA
Repérage réalisé le :	25/07/2018	Adresse laboratoire :	3 RUE ARMAND HERPIN LACROIX - CS 46537 35065 RENNES CEDEX
Accompagnateur :		Numéro d'accréditation :	1-5967
Par :	Alain LEITE LOPES	Organisme d'assurance professionnelle :	AXA France
N° certificat :	CPDI4715	Adresse assurance :	313 Terrasses de l'Arche 92727 NANTERRE CEDEX
Date d'obtention :	17/01/2018	N° de contrat d'assurance :	10063271004
Organisme certificateur	I.Cert Parc EDONIA - Bâtiment G - Rue de la Terre Victoria - 35760 Saint-Grégoire	Date de validité :	31/12/2018

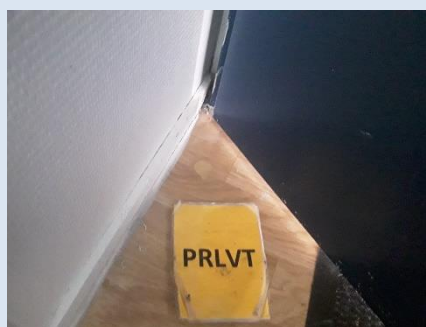
EMPLACEMENT

PRELEVEMENT : 91LAJ0102P001			
NOM DU CLIENT	NUMERO DU DOSSIER	PIECE OU LOCAL	
OPH77	91LAJ0102 25/07/2018	Entrée (RC)	
ELEMENT	DESCRIPTIF DU LABORATOIRE	DATE DE PRELEVEMENT	NOM DE L'OPERATEUR
Revêtement souple	Revêtement souple marron + revêtement souple beige + colle polymère jaune non séparable + ragréage gris	25/07/2018	LEITE LOPES Alain
LOCALISATION		RESULTAT	
Sol		Amiante non détecté

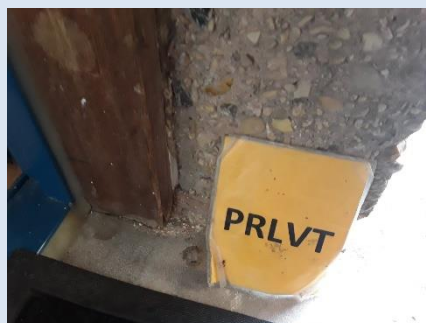
EMPLACEMENT

PRELEVEMENT : 91LAJ0102P002			
NOM DU CLIENT	NUMERO DU DOSSIER	PIECE OU LOCAL	
OPH77	91LAJ0102 25/07/2018	Entrée (RC)	
ELEMENT	DESCRIPTIF DU LABORATOIRE	DATE DE PRELEVEMENT	NOM DE L'OPERATEUR
Joint d'étanchéité	Matériau souple blanc avec poussières	25/07/2018	LEITE LOPES Alain
LOCALISATION		RESULTAT	
Portes d'entrées		Amiante non détecté

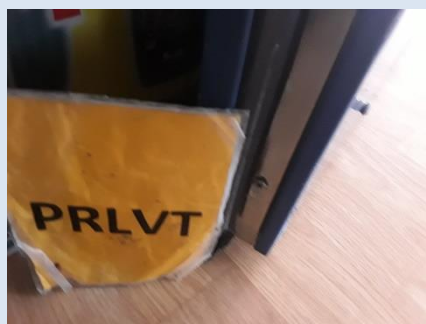
EMPLACEMENT

PRELEVEMENT : 91LAJ0102P003			
NOM DU CLIENT	NUMERO DU DOSSIER	PIECE OU LOCAL	
OPH77	91LAJ0102 25/07/2018	Entrée (RC)	
ELEMENT	DESCRIPTIF DU LABORATOIRE	DATE DE PRELEVEMENT	NOM DE L'OPERATEUR
Joint	Matériau souple noir avec poussières + peinture non séparable	25/07/2018	LEITE LOPES Alain
LOCALISATION		RESULTAT	
Entre ouvrant et dormant de porte		Amiante non détecté

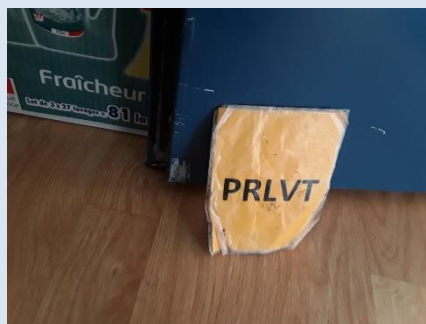
EMPLACEMENT

PRELEVEMENT : 91LAJ0102P004			
NOM DU CLIENT	NUMERO DU DOSSIER	PIECE OU LOCAL	
OPH77	91LAJ0102 25/07/2018	Entrée (RC)	
ELEMENT	DESCRIPTIF DU LABORATOIRE	DATE DE PRELEVEMENT	NOM DE L'OPERATEUR
Peinture	Peintures multiples en vrac	25/07/2018	LEITE LOPES Alain
LOCALISATION		RESULTAT	
Portes d'entrées		Amiante non détecté

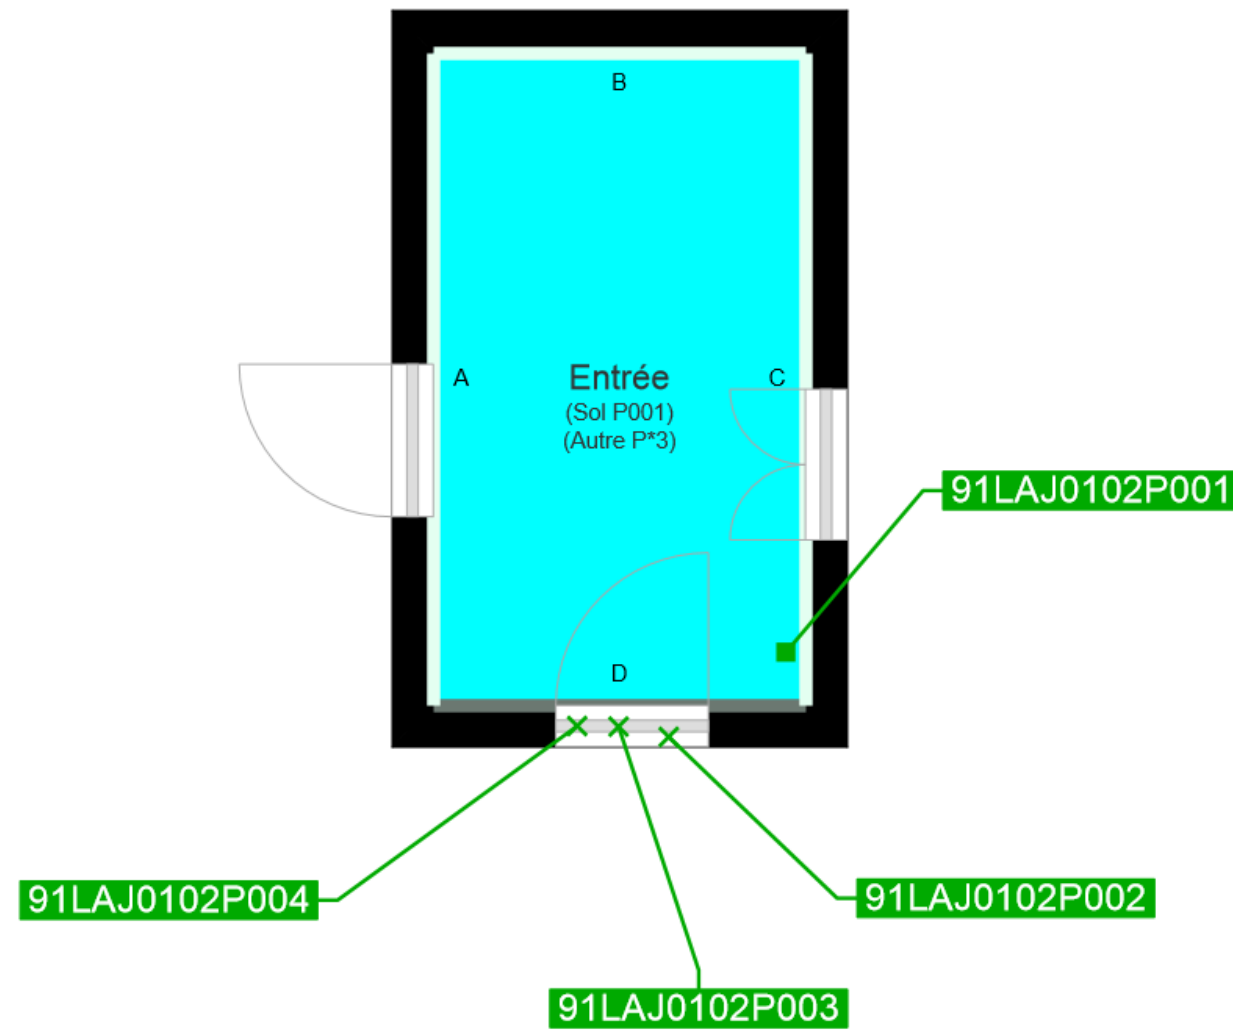
Cloisons Plaques de plâtre
Murs Bois
Murs Brique
Murs périphériques / Plaques de plâtre
Murs carreaux de plâtre
Murs Béton / Enduit
Murs porteurs et/ou mur de refend / Plaques de plâtre
Murs périphériques / Doublage (plaque de plâtre + isolant)
Torchis
Murs Amiantés
Murs Brique / Enduit
Murs Brique plâtrière
Murs Pierre

- Prélèvements de sol amiantés
- Prélèvements de sol non amiantés
- Prélèvements de plafonds amiantés
- Prélèvements de plafonds non amiantés
- Prélèvements de murs amiantés
- Prélèvements de murs non amiantés
- X Autres types de prélèvements amiantés
- X Autres types de prélèvements non amiantés
- /// Sol amianté
- /// Plafond amianté
- /// Sol et Plafond amiantés
