Rapport de mission de repérage des matériaux et produits contenant de l'amiante avant réalisation de travaux

11 AVENUE DU CLOCHER
77176 SAVIGNY LE TEMPLE

RAPPORT N° :	91LAJ0104	Laboratoire d'Analyses :	ITGA
Repérage réalisé le :	24/10/2018	Adresse laboratoire :	3 RUE ARMAND HERPIN LACROIX - CS 46537 35065 RENNES CEDEX
Accompagnateur :		Numéro d'accréditation :	1-5967
Par :	Guillaume ROGEZ	Organisme d'assurance professionnelle :	AXA France
N° certificat :	8073002	Adresse assurance :	313 Terrasses de l'Arche 92727 NANTERRE CEDEX
Date d'obtention :	09/10/2017	N° de contrat d'assurance :	10063271004
Organisme certificateur	BUREAU VERITAS 60 Avenue du General de Gaulle - Immeuble Le Guillaumet - 92046 PARIS LA DEFENSE	Date de validité :	31/12/2018

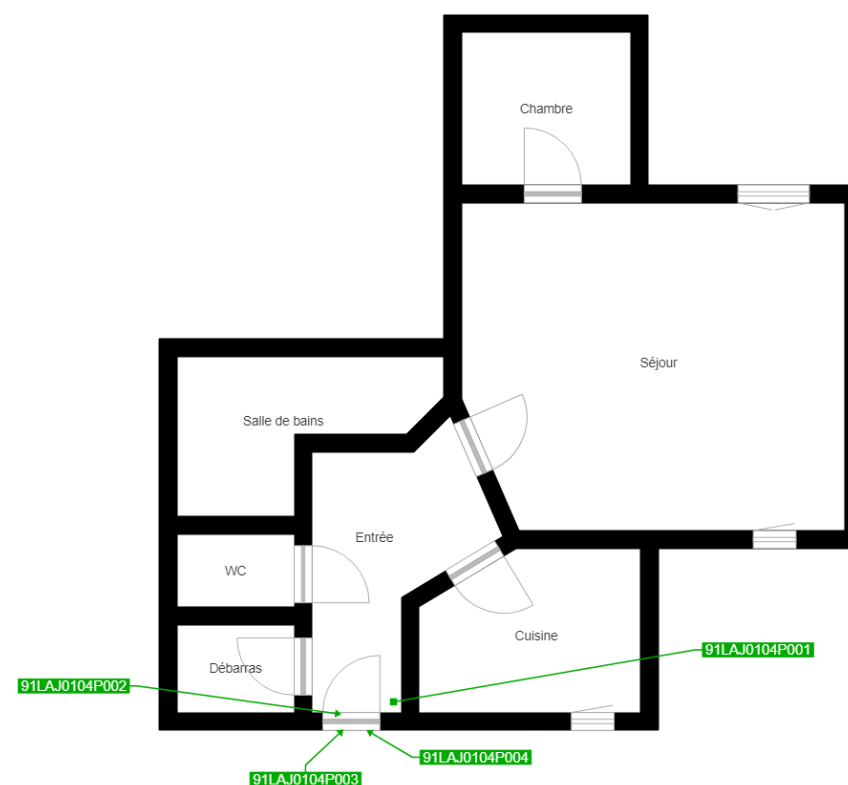
Light blue	Cloisons Plaques de plâtre
Dark brown	Murs Bois
Light blue	Murs Brique
Pink	Murs périphériques / Plaques de plâtre
Yellow	Murs carreaux de plâtre
Grey	Murs Béton / Enduit
Purple	Murs porteurs et/ou mur de refend / Plaques de plâtre
Light grey	Murs périphériques / Doublage (plaque de plâtre + isolant)
Yellow	Torchis
Red	Murs Amiantés
Light purple	Murs Brique / Enduit
Dark purple	Murs Brique plâtrière
Blue	Murs Pierre
Light grey

- Prélèvements de sol amiantés
- Prélèvements de sol non amiantés
- Prélèvements de plafonds amiantés
- Prélèvements de plafonds non amiantés
- Prélèvements de murs amiantés
- Prélèvements de murs non amiantés
- X Autres types de prélèvements amiantés
- X Autres types de prélèvements non amiantés
- /// Sol amianté
- /// Plafond amianté
- /// Sol et Plafond amiantés
