Rapport de mission de repérage des matériaux et produits contenant de l'amiante avant réalisation de travaux

11 AVENUE DU CLOCHER

91LAJ0201

77176 SAVIGNY LE TEMPLE

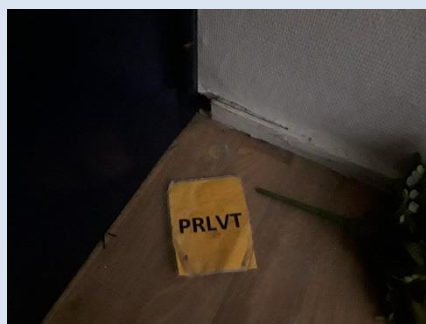
EMPLACEMENT

PRELEVEMENT : 91LAJ0201P001			
NOM DU CLIENT	NUMERO DU DOSSIER		PIECE OU LOCAL
OPH77	91LAJ0201 25/07/2018		Entrée (RC)
ELEMENT	DESCRIPTIF DU LABORATOIRE	DATE DE PRELEVEMENT	NOM DE L'OPERATEUR
Dalle de sol	Revêtement souple beige + colle polymère jaune non séparable + revêtement souple gris + colle polymère jaune en faible quantité non séparable + ragréage gris en faible quantité non séparable + matériau blanc en faible quantité non séparable	25/07/2018	LEITE LOPES Alain
LOCALISATION		RESULTAT	
Sol		Amiante non détecté

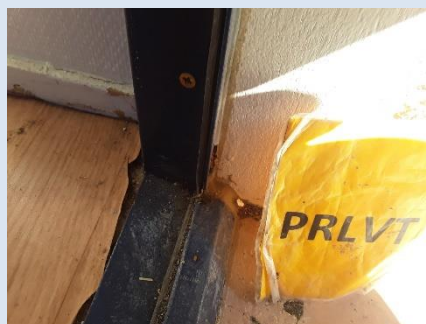
EMPLACEMENT

PRELEVEMENT : 91LAJ0201P002			
NOM DU CLIENT	NUMERO DU DOSSIER	PIECE OU LOCAL	
OPH77	91LAJ0201 25/07/2018	Entrée (RC)	
ELEMENT	DESCRIPTIF DU LABORATOIRE	DATE DE PRELEVEMENT	NOM DE L'OPERATEUR
Joint d'étanchéité	Matériau souple incolore + peintures multiples en faible quantité non séparable + bois en faible quantité non séparable	25/07/2018	LEITE LOPES Alain
LOCALISATION		RESULTAT	
Portes d'entrées		Amiante non détecté

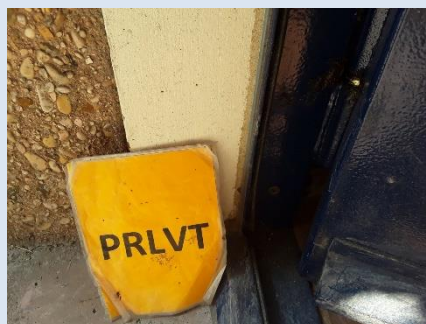
EMPLACEMENT

PRELEVEMENT : 91LAJ0201P003			
NOM DU CLIENT	NUMERO DU DOSSIER	PIECE OU LOCAL	
OPH77	91LAJ0201 25/07/2018	Entrée (RC)	
ELEMENT	DESCRIPTIF DU LABORATOIRE	DATE DE PRELEVEMENT	NOM DE L'OPERATEUR
Joint	Matériau souple noir avec poussières + peinture en faible quantité non séparable	25/07/2018	LEITE LOPES Alain
LOCALISATION		RESULTAT	
Entre ouvrant et dormant de porte		Amiante non détecté

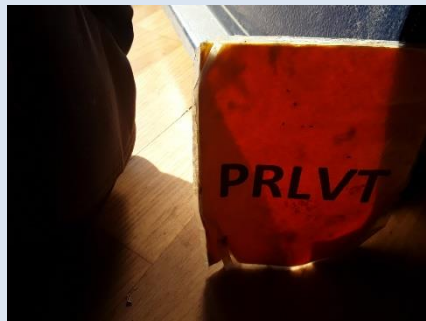
EMPLACEMENT

PRELEVEMENT : 91LAJ0201P004			
NOM DU CLIENT	NUMERO DU DOSSIER		PIECE OU LOCAL
OPH77	91LAJ0201 25/07/2018		Entrée (RC)
ELEMENT	DESCRIPTIF DU LABORATOIRE	DATE DE PRELEVEMENT	NOM DE L'OPERATEUR
Peinture	Peintures multiples	25/07/2018	LEITE LOPES Alain
LOCALISATION		RESULTAT	
Portes d'entrées		Amiante non détecté
