Rapport de mission de repérage des matériaux et produits contenant de l'amiante avant réalisation de travaux

11 AVENUE DU CLOCHER

91LAJ0204

77176 SAVIGNY LE TEMPLE

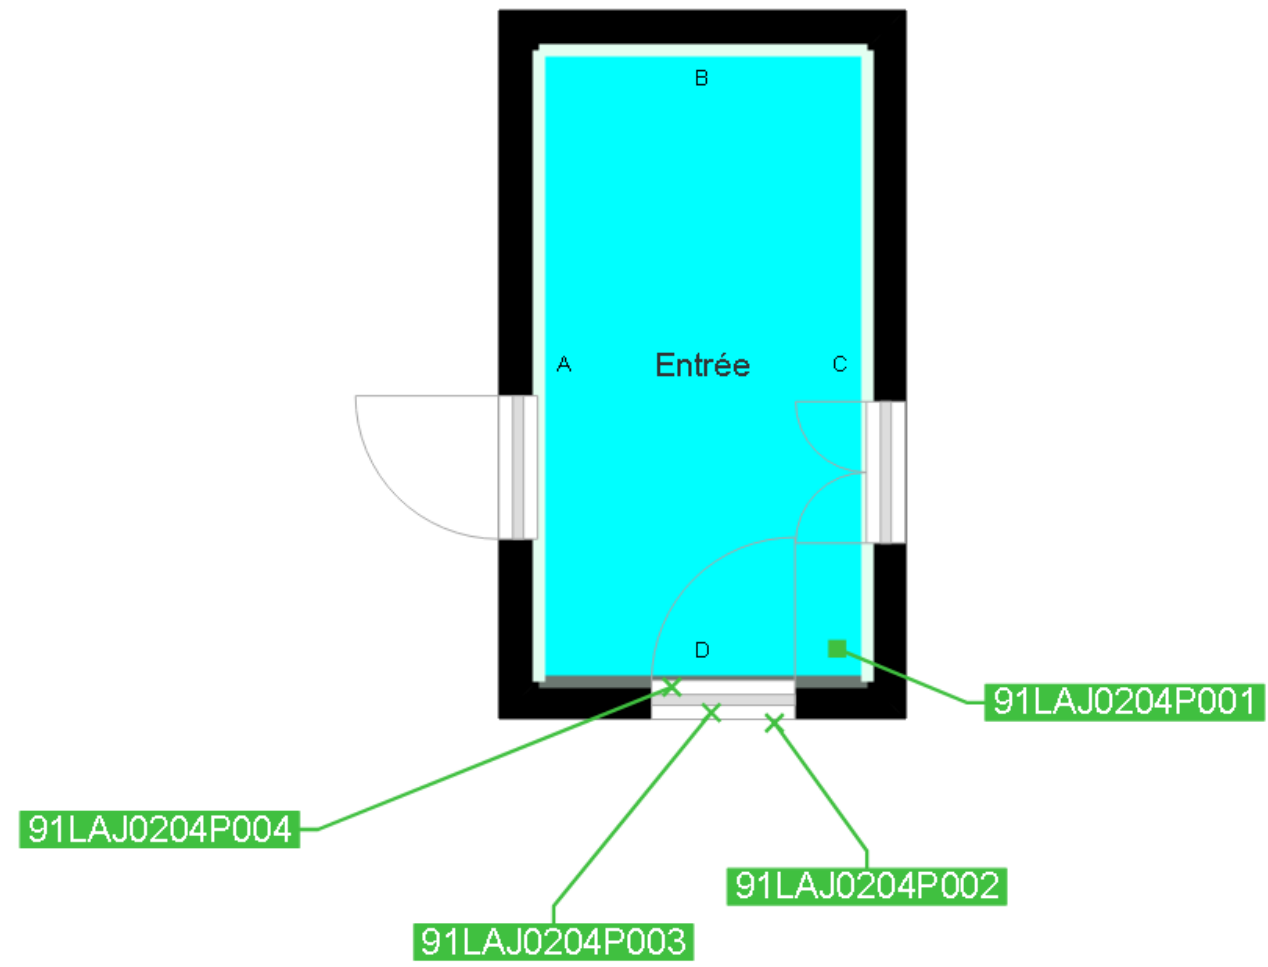
Cloisons Plaques de plâtre
 	Murs Bois
 	Murs Brique
 	Murs périphériques / Plaques de plâtre
 	Murs carreaux de plâtre
 	Murs Béton / Enduit
 	Murs porteurs et/ou mur de refend / Plaques de plâtre
 	Murs périphériques / Doublage (plaque de plâtre + isolant)
 	Torchis
 	Murs Amiantés
 	Murs Brique / Enduit
 	Murs Brique plâtrière
 	Murs Pierre

- Prélèvements de sol amiantés
- Prélèvements de sol non amiantés
- Prélèvements de plafonds amiantés
- Prélèvements de plafonds non amiantés
- Prélèvements de murs amiantés
- Prélèvements de murs non amiantés
- X Autres types de prélèvements amiantés
- X Autres types de prélèvements non amiantés
- /// Sol amianté
- /// Plafond amianté
- /// Sol et Plafond amiantés
