Rapport de mission de repérage des matériaux et produits contenant de l'amiante avant réalisation de travaux

11 AVENUE DU CLOCHER

77176 SAVIGNY LE TEMPLE

RAPPORT N° :	91LAJ0302	Laboratoire d'Analyses :	ITGA
Repérage réalisé le :	26/07/2018	Adresse laboratoire :	3 RUE ARMAND HERPIN LACROIX - CS 46537 35065 RENNES CEDEX
Accompagnateur :		Numéro d'accréditation :	1-5967
Par :	Gaetan BEDEL	Organisme d'assurance professionnelle :	AXA France
N° certificat :	CPDI3869	Adresse assurance :	313 Terrasses de l'Arche 92727 NANTERRE CEDEX
Date d'obtention :	22/04/2016	N° de contrat d'assurance :	10063271004
Organisme certificateur	I.CERT PARC EDONIA - BAT G - RUE DE LA TERRE VICTORIA - 35760 SAINT GREGOIRE	Date de validité :	31/12/2018

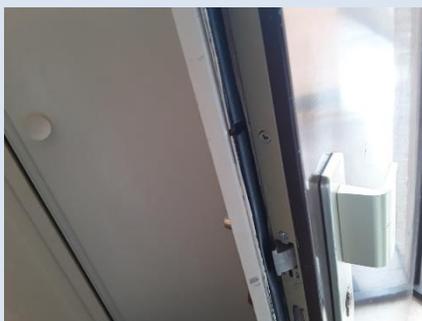
EMPLACEMENT

PRELEVEMENT : 91LAJ0302P001			
NOM DU CLIENT	NUMERO DU DOSSIER		PIECE OU LOCAL
OPH77	91LAJ0302 26/07/2018		Entrée (RC)
ELEMENT	DESCRIPTIF DU LABORATOIRE	DATE DE PRELEVEMENT	NOM DE L'OPERATEUR
Joint	Matériau souple noir + peinture en faible quantité non séparable	26/07/2018	BEDEL Gaetan
LOCALISATION		RESULTAT	
Entre ouvrant et dormant de portes palières		Amiante non détecté

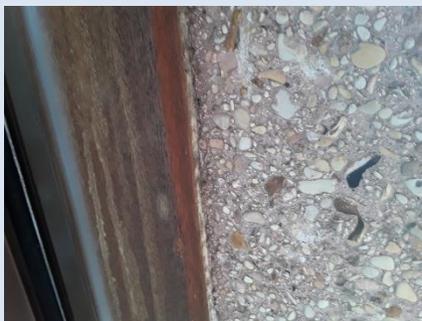
EMPLACEMENT

PRELEVEMENT : 91LAJ0302P002			
NOM DU CLIENT	NUMERO DU DOSSIER		PIECE OU LOCAL
OPH77	91LAJ0302 26/07/2018		Entrée (RC)
ELEMENT	DESCRIPTIF DU LABORATOIRE	DATE DE PRELEVEMENT	NOM DE L'OPERATEUR
Joint	Bois sous forme de fibres non séparable + matériau souple blanc	26/07/2018	BEDEL Gaetan
LOCALISATION		RESULTAT	
Entre tableau extérieur et bâti de portes palières		Amiante non détecté

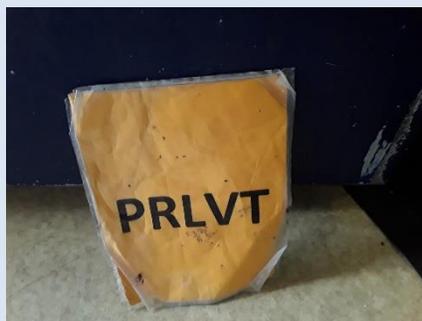
EMPLACEMENT

PRELEVEMENT : 91LAJ0103P004			
NOM DU CLIENT	NUMERO DU DOSSIER	PIECE OU LOCAL	
OPH77	91LAJ0302 26/07/2018	Entrée (RC)	
ELEMENT	DESCRIPTIF DU LABORATOIRE	DATE DE PRELEVEMENT	NOM DE L'OPERATEUR
Peinture	Peintures multiples	26/07/2018	BEDEL Gaetan
LOCALISATION		RESULTAT	
Portes d'entrées		Amiante non détecté

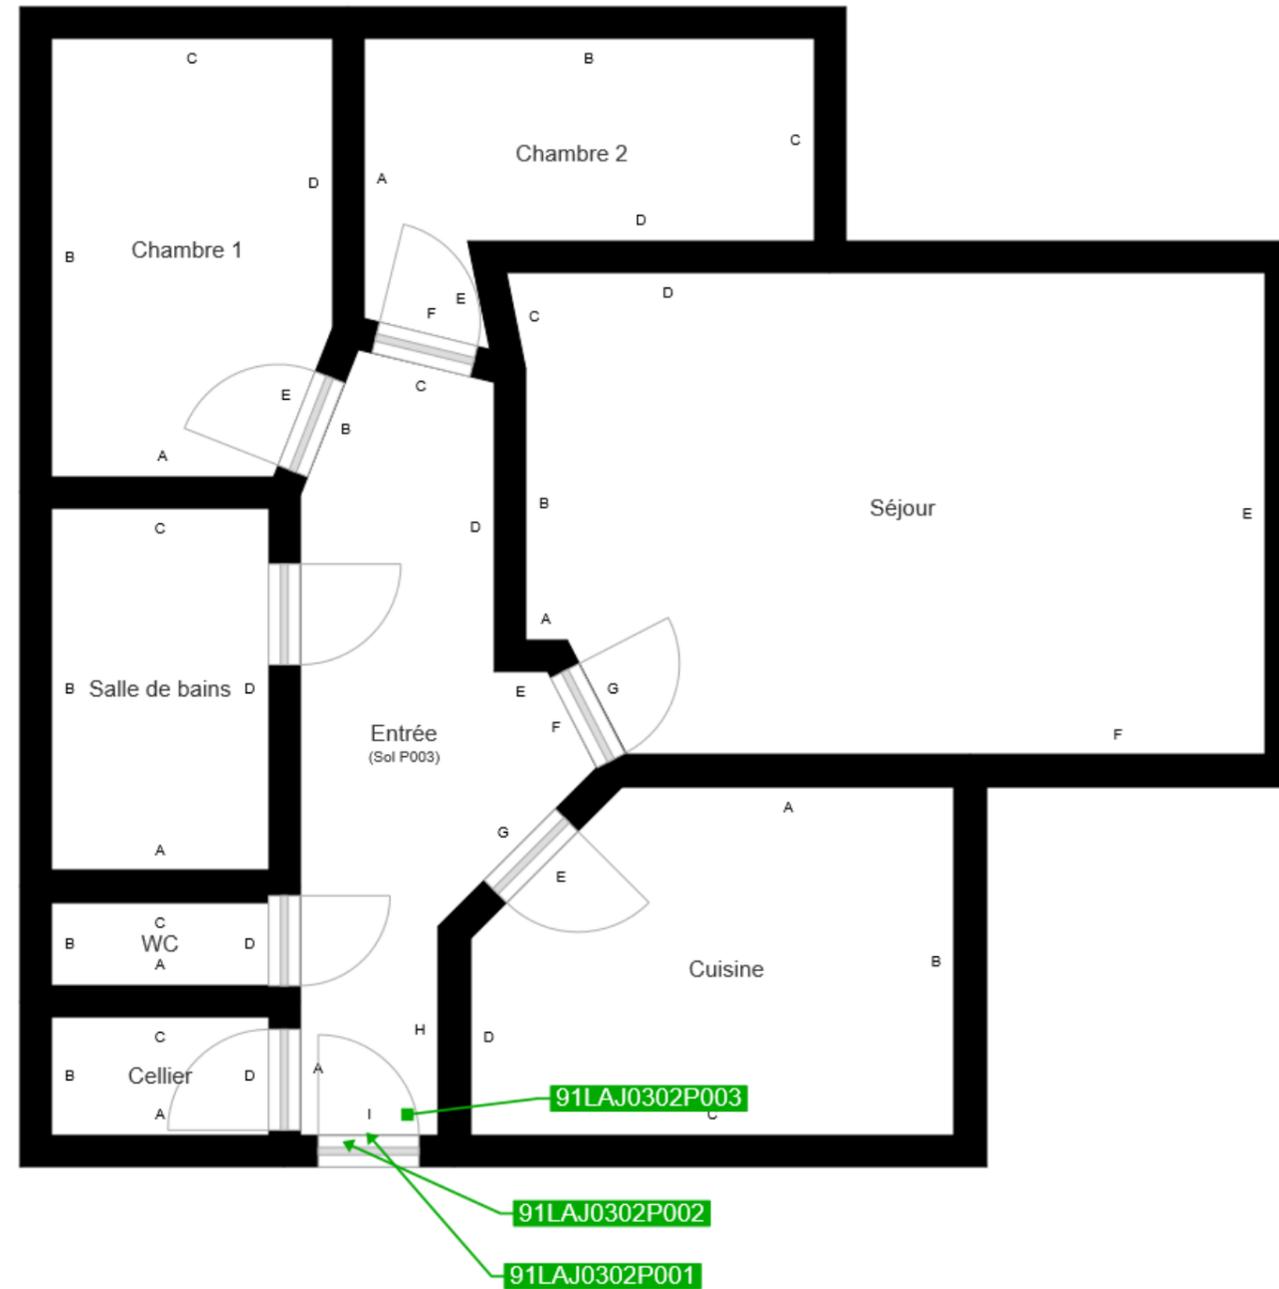
Cloisons Plaques de plâtre
Murs Bois
Murs Brique
Murs périphériques / Plaques de plâtre
Murs carreaux de plâtre
Murs Béton / Enduit
Murs porteurs et/ou mur de refend / Plaques de plâtre
Murs périphériques / Doublage (plaque de plâtre + isolant)
Torchis
Murs Amiantés
Murs Brique / Enduit
Murs Brique plâtrière
Murs Pierre

- Prélèvements de sol amiantés
- Prélèvements de sol non amiantés
- Prélèvements de plafonds amiantés
- Prélèvements de plafonds non amiantés
- Prélèvements de murs amiantés
- Prélèvements de murs non amiantés
- X Autres types de prélèvements amiantés
- X Autres types de prélèvements non amiantés
- /// Sol amianté
- /// Plafond amianté
- /// Sol et Plafond amiantés
