## Rapport de mission de repérage des matériaux et produits contenant de l'amiante avant réalisation de travaux

11 AVENUE DU CLOCHER

77176 SAVIGNY LE TEMPLE

RAPPORT N° :	91LAJ0303	Laboratoire d'Analyses :	ITGA
Repérage réalisé le :	25/07/2018	Adresse laboratoire :	3 RUE ARMAND HERPIN LACROIX - CS 46537 35065 RENNES CEDEX
Accompagnateur :		Numéro d'accréditation :	1-5967
Par :	Alain LEITE LOPES	Organisme d'assurance professionnelle :	AXA France
N° certificat :	CPDI4715	Adresse assurance :	313 Terrasses de l'Arche 92727 NANTERRE CEDEX
Date d'obtention :	17/01/2018	N° de contrat d'assurance :	10063271004
Organisme certificateur	I.Cert Parc EDONIA - Bâtiment G - Rue de la Terre Victoria - 35760 Saint-Grégoire	Date de validité :	31/12/2018

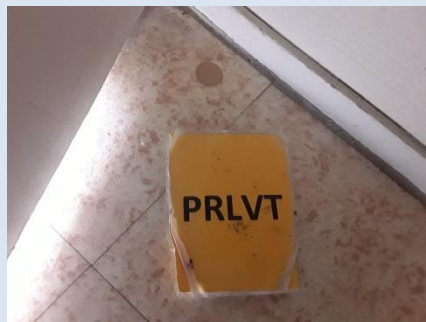
PRELEVEMENT : 91LAJ0303P001			
NOM DU CLIENT	NUMERO DU DOSSIER		PIECE OU LOCAL
OPH77	91LAJ0303 25/07/2018		Entrée (RC)
ELEMENT	DESCRIPTIF DU LABORATOIRE	DATE DE PRELEVEMENT	NOM DE L'OPERATEUR
Dalle de sol	Revêtement souple beige + colle polymère jaune non séparable + revêtement souple gris + colle polymère jaune non séparable + ragréage gris + sous couche de ragréage blanche en faible quantité non séparable	25/07/2018	LEITE LOPES Alain
LOCALISATION		RESULTAT	
Sol		Amiante non détecté	
EMPLACEMENT

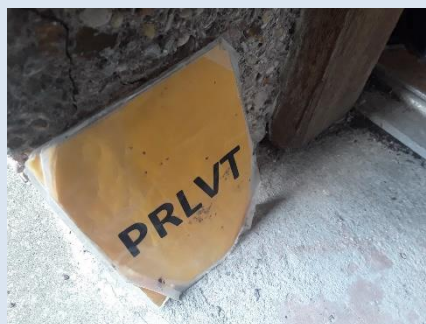
EMPLACEMENT

PRELEVEMENT : 91LAJ0303P002			
NOM DU CLIENT	NUMERO DU DOSSIER	PIECE OU LOCAL	
OPH77	91LAJ0303 25/07/2018	Entrée (RC)	
ELEMENT	DESCRIPTIF DU LABORATOIRE	DATE DE PRELEVEMENT	NOM DE L'OPERATEUR
Joint d'étanchéité	Matériau souple blanc avec poussières + matériau gris en faible quantité non séparable + bois en faible quantité non séparable	25/07/2018	LEITE LOPES Alain
LOCALISATION		RESULTAT	
Portes d'entrées		Amiante non détecté

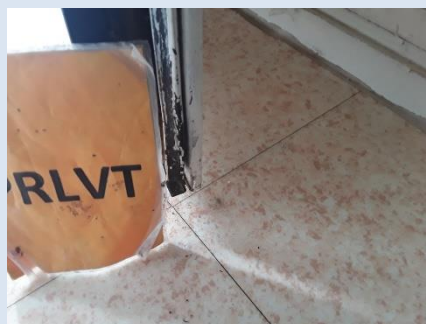
EMPLACEMENT

PRELEVEMENT : 91LAJ0303P003			
NOM DU CLIENT	NUMERO DU DOSSIER	PIECE OU LOCAL	
OPH77	91LAJ0303 25/07/2018	Entrée (RC)	
ELEMENT	DESCRIPTIF DU LABORATOIRE	DATE DE PRELEVEMENT	NOM DE L'OPERATEUR
Joint	Matériau souple noir avec poussières + peinture en faible quantité non séparable	25/07/2018	LEITE LOPES Alain
LOCALISATION		RESULTAT	
Entre ouvrant et dormant de porte		Amiante non détecté

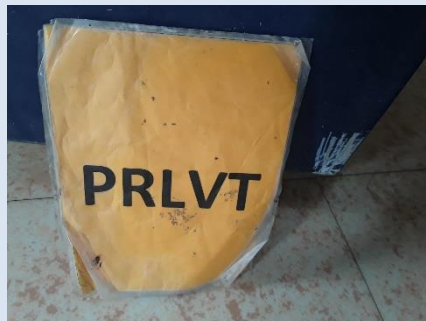
EMPLACEMENT

PRELEVEMENT : 91LAJ0303P004			
NOM DU CLIENT	NUMERO DU DOSSIER		PIECE OU LOCAL
OPH77	91LAJ0303 25/07/2018		Entrée (RC)
ELEMENT	DESCRIPTIF DU LABORATOIRE	DATE DE PRELEVEMENT	NOM DE L'OPERATEUR
Peinture	Peintures multiples	25/07/2018	LEITE LOPES Alain
LOCALISATION		RESULTAT	
Portes		Amiante non détecté
