## Rapport de mission de repérage des matériaux et produits contenant de l'amiante avant réalisation de travaux

15 AVENUE DU CLOCHER LGT 3

77176 SAVIGNY LE TEMPLE

RAPPORT N° :	91LAK0003	Laboratoire d'Analyses :	ITGA
Repérage réalisé le :	14/01/2019	Adresse laboratoire :	3 RUE ARMAND HERPIN LACROIX - CS 46537 35065 RENNES CEDEX
Accompagnateur :		Numéro d'accréditation :	1-5967
Par :	Tristan BRUNOT	Organisme d'assurance professionnelle :	AXA France
N° certificat :	CPDI 3541	Adresse assurance :	313 Terrasses de l'Arche 92727 NANTERRE CEDEX
Date d'obtention :	27/12/2017	N° de contrat d'assurance :	10158549604
Organisme certificateur	I.CERT PARC EDONIA - BAT G - RUE DE LA TERRE VICTORIA - 35760 SAINT GREGOIRE	Date de validité :	31/12/2019

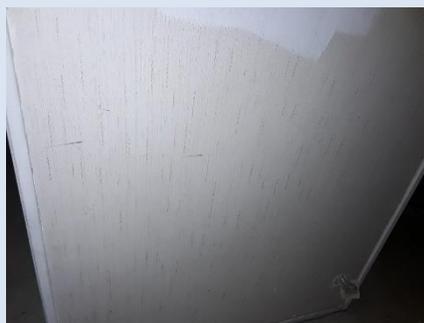
### EMPLACEMENT

PRELEVEMENT : 91LAK0003P001			
NOM DU CLIENT	NUMERO DU DOSSIER		PIECE OU LOCAL
OPH77	91LAK0003 14/01/2019		Chambre 1 (RC)
ELEMENT	DESCRIPTIF DU LABORATOIRE	DATE DE PRELEVEMENT	NOM DE L'OPERATEUR
Enduit plaque de plâtre	Enduit plâtreux blanc en vrac avec couche cartonnée + peinture en vrac non séparable	14/01/2019	BRUNOT Tristan
LOCALISATION		RESULTAT	
Mur D		Amiante non détecté

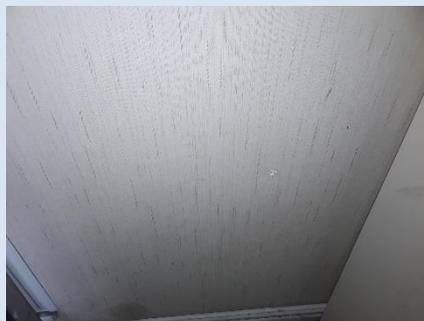
### EMPLACEMENT

PRELEVEMENT : 91LAK0003P002			
NOM DU CLIENT	NUMERO DU DOSSIER		PIECE OU LOCAL
OPH77	91LAK0003 14/01/2019		Chambre 1 (RC)
ELEMENT	DESCRIPTIF DU LABORATOIRE	DATE DE PRELEVEMENT	NOM DE L'OPERATEUR
Enduit plaque de plâtre	Enduit plâtreux blanc en vrac + peinture en vrac non séparable	14/01/2019	BRUNOT Tristan
LOCALISATION		RESULTAT	
Mur C		Amiante non détecté

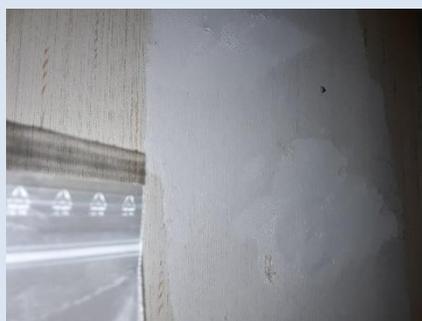
EMPLACEMENT

PRELEVEMENT : 91LAK0003P003			
NOM DU CLIENT	NUMERO DU DOSSIER	PIECE OU LOCAL	
OPH77	91LAK0003 14/01/2019	Chambre 1 (RC)	
ELEMENT	DESCRIPTIF DU LABORATOIRE	DATE DE PRELEVEMENT	NOM DE L'OPERATEUR
Enduit béton	Enduit gris en vrac + peinture en vrac non séparable	14/01/2019	BRUNOT Tristan
LOCALISATION		RESULTAT	
Mur A		Amiante non détecté

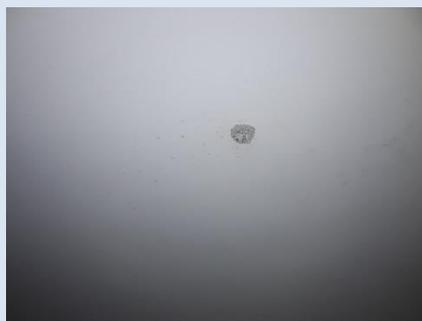
EMPLACEMENT

PRELEVEMENT : 91LAK0003P004			
NOM DU CLIENT	NUMERO DU DOSSIER	PIECE OU LOCAL	
OPH77	91LAK0003 14/01/2019	Séjour / Salon (RC)	
ELEMENT	DESCRIPTIF DU LABORATOIRE	DATE DE PRELEVEMENT	NOM DE L'OPERATEUR
Enduit béton	Enduit blanc en vrac + peinture en vrac non séparable + matériau gris en vrac non séparable	14/01/2019	BRUNOT Tristan
LOCALISATION		RESULTAT	
Plafond		Amiante non détecté

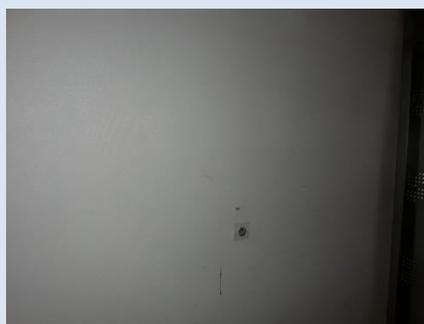
EMPLACEMENT

PRELEVEMENT : 91LAK0003P005			
NOM DU CLIENT	NUMERO DU DOSSIER	PIECE OU LOCAL	
OPH77	91LAK0003 14/01/2019	Cuisine (RC)	
ELEMENT	DESCRIPTIF DU LABORATOIRE	DATE DE PRELEVEMENT	NOM DE L'OPERATEUR
Enduit plaque de plâtre	Enduit plâtreux blanc en vrac avec couche cartonnée + peinture en vrac non séparable	14/01/2019	BRUNOT Tristan
LOCALISATION		RESULTAT	
Mur C		Amiante non détecté

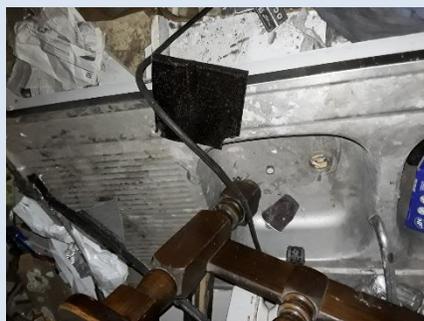
EMPLACEMENT

PRELEVEMENT : 91LAK0003P006			
NOM DU CLIENT	NUMERO DU DOSSIER	PIECE OU LOCAL	
OPH77	91LAK0003 14/01/2019	Cuisine (RC)	
ELEMENT	DESCRIPTIF DU LABORATOIRE	DATE DE PRELEVEMENT	NOM DE L'OPERATEUR
Revêtement bitumineux	Tampon bitumineux noir	14/01/2019	BRUNOT Tristan
LOCALISATION		RESULTAT	
Sous évier		Amiante non détecté

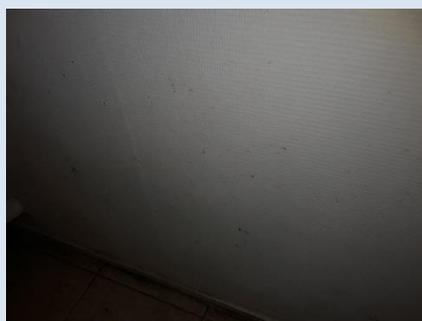
EMPLACEMENT

PRELEVEMENT : 91LAK0003P007			
NOM DU CLIENT	NUMERO DU DOSSIER		PIECE OU LOCAL
OPH77	91LAK0003 14/01/2019		WC (RC)
ELEMENT	DESCRIPTIF DU LABORATOIRE	DATE DE PRELEVEMENT	NOM DE L'OPERATEUR
Enduit plaque de plâtre	Enduit plâtreux blanc en vrac + peinture en vrac non séparable	14/01/2019	BRUNOT Tristan
LOCALISATION		RESULTAT	
Mur A		Amiante non détecté

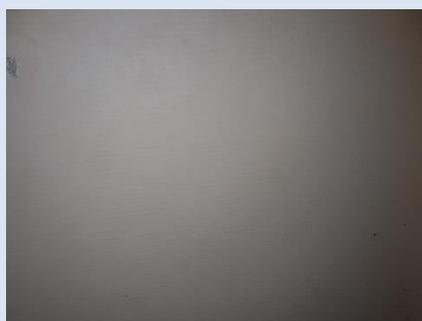
EMPLACEMENT

PRELEVEMENT : 91LAK0003P008			
NOM DU CLIENT	NUMERO DU DOSSIER		PIECE OU LOCAL
OPH77	91LAK0003 14/01/2019		WC (RC)
ELEMENT	DESCRIPTIF DU LABORATOIRE	DATE DE PRELEVEMENT	NOM DE L'OPERATEUR
Enduit béton	Enduit gris en vrac + peintures multiples en vrac non séparable	14/01/2019	BRUNOT Tristan
LOCALISATION		RESULTAT	
Mur B		Amiante non détecté

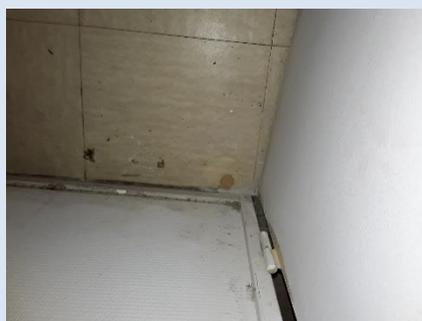
EMPLACEMENT

PRELEVEMENT : 91LAK0003P009			
NOM DU CLIENT	NUMERO DU DOSSIER	PIECE OU LOCAL	
OPH77	91LAK0003 14/01/2019	Salle de bains (RC)	
ELEMENT	DESCRIPTIF DU LABORATOIRE	DATE DE PRELEVEMENT	NOM DE L'OPERATEUR
Enduit béton	Enduit plâtreux blanc en vrac + peinture en vrac non séparable	14/01/2019	BRUNOT Tristan
LOCALISATION		RESULTAT	
Plafond		Amiante non détecté

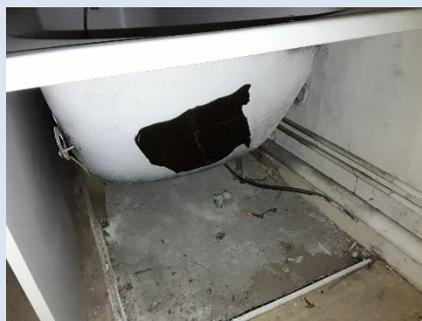
EMPLACEMENT

PRELEVEMENT : 91LAK0003P010			
NOM DU CLIENT	NUMERO DU DOSSIER	PIECE OU LOCAL	
OPH77	91LAK0003 14/01/2019	Salle de bains (RC)	
ELEMENT	DESCRIPTIF DU LABORATOIRE	DATE DE PRELEVEMENT	NOM DE L'OPERATEUR
Revêtement bitumineux	Tampon bitumineux noir avec fibres	14/01/2019	BRUNOT Tristan
LOCALISATION		RESULTAT	
Sous baignoire		Amiante non détecté

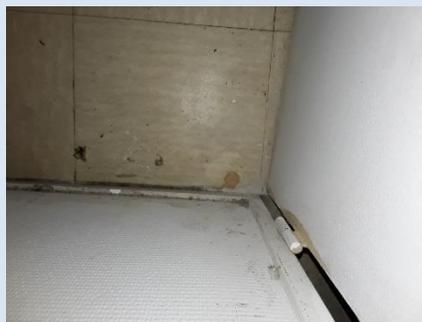
PRELEVEMENT : 91LAK0003P011			
NOM DU CLIENT	NUMERO DU DOSSIER	PIECE OU LOCAL	
OPH77	91LAK0003 14/01/2019	Séjour / Salon (RC)	
ELEMENT	DESCRIPTIF DU LABORATOIRE	DATE DE PRELEVEMENT	NOM DE L'OPERATEUR
Dalle de sol	Revêtement souple beige + colle polymère jaune non séparable + revêtement souple blanc + colle polymère jaune non séparable + ragréage gris non séparable + matériau compact blanc	14/01/2019	BRUNOT Tristan
LOCALISATION		RESULTAT	
Sol		Amiante non détecté	
EMPLACEMENT

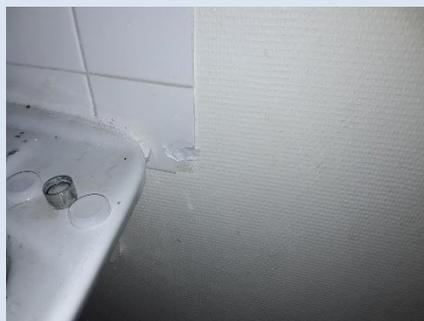
EMPLACEMENT

PRELEVEMENT : 91LAK0003P013			
NOM DU CLIENT	NUMERO DU DOSSIER	PIECE OU LOCAL	
OPH77	91LAK0003 14/01/2019	Salle de bains (RC)	
ELEMENT	DESCRIPTIF DU LABORATOIRE	DATE DE PRELEVEMENT	NOM DE L'OPERATEUR
Colle faïence	Colle beige + couche plâtrée blanche en faible quantité non séparable + carrelage	14/01/2019	BRUNOT Tristan
LOCALISATION		RESULTAT	
Mur D		Amiante non détecté
