Rapport de mission de repérage des matériaux et produits contenant de l'amiante avant réalisation de travaux

15 AVENUE DU CLOCHER

91LAK0102

77176 SAVIGNY LE TEMPLE

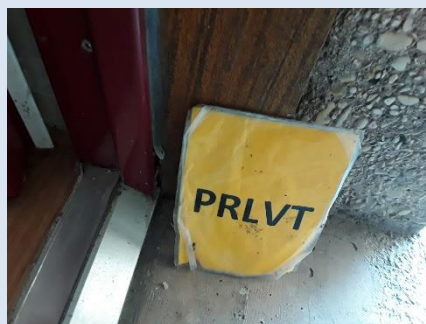
PRELEVEMENT : 91LAK0102P002			
NOM DU CLIENT	NUMERO DU DOSSIER	PIECE OU LOCAL	
OPH77	91LAK0102 25/07/2018	Entrée (RC)	
ELEMENT	DESCRIPTIF DU LABORATOIRE	DATE DE PRELEVEMENT	NOM DE L'OPERATEUR
Joint d'étanchéité	Mousse noire + peinture non séparable + matériau souple incolore non séparable + bois non séparable	25/07/2018	LEITE LOPES Alain
LOCALISATION		RESULTAT	
Entre ouvrant et dormant de portes		Amiante non détecté

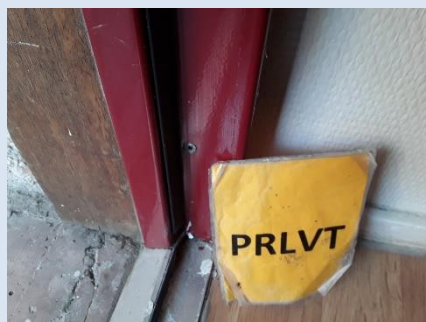
PRELEVEMENT : 91LAK0102P003			
NOM DU CLIENT	NUMERO DU DOSSIER	PIECE OU LOCAL	
OPH77	91LAK0102 25/07/2018	Entrée (RC)	
ELEMENT	DESCRIPTIF DU LABORATOIRE	DATE DE PRELEVEMENT	NOM DE L'OPERATEUR
Joint	Matériau souple noir + peinture en faible quantité avec poussières non séparable	25/07/2018	LEITE LOPES Alain
LOCALISATION		RESULTAT	
Entre ouvrant et dormant de porte		Amiante non détecté

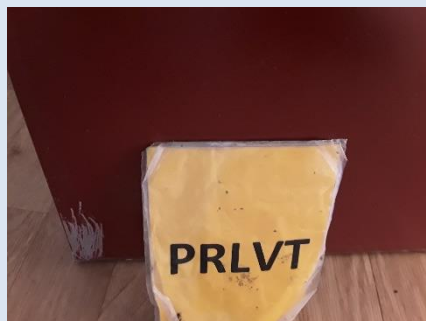
PRELEVEMENT : 91LAK0102P004			
NOM DU CLIENT	NUMERO DU DOSSIER		PIECE OU LOCAL
OPH77	91LAK0102 25/07/2018		Entrée (RC)
ELEMENT	DESCRIPTIF DU LABORATOIRE	DATE DE PRELEVEMENT	NOM DE L'OPERATEUR
Peinture	Peinture	25/07/2018	LEITE LOPES Alain
LOCALISATION		RESULTAT	
Portes d'entrées		Fr1:Amiante non détecté

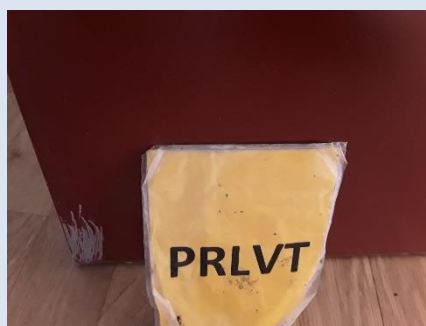
PRELEVEMENT : 91LAK0102P004			
NOM DU CLIENT	NUMERO DU DOSSIER		PIECE OU LOCAL
OPH77	91LAK0102 25/07/2018		Entrée (RC)
ELEMENT	DESCRIPTIF DU LABORATOIRE	DATE DE PRELEVEMENT	NOM DE L'OPERATEUR
Peinture	Matériau métallique non séparable	25/07/2018	LEITE LOPES Alain
LOCALISATION		RESULTAT	
Portes d'entrées		Fr2:Non Analysé
