Rapport de mission de repérage des matériaux et produits contenant de l'amiante avant réalisation de travaux

15 AVENUE DU CLOCHER

91LAK0201

77176 SAVIGNY LE TEMPLE

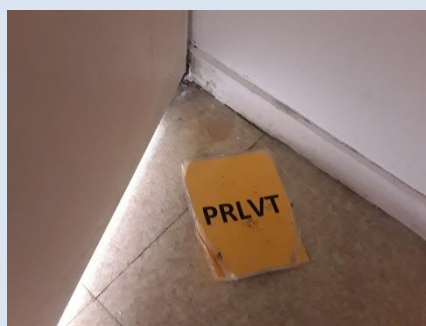
EMPLACEMENT

PRELEVEMENT : 91LAK0201P001			
NOM DU CLIENT	NUMERO DU DOSSIER	PIECE OU LOCAL	
OPH77	91LAK0201 25/07/2018	Entrée (RC)	
ELEMENT	DESCRIPTIF DU LABORATOIRE	DATE DE PRELEVEMENT	NOM DE L'OPERATEUR
Dalle de sol	Revêtement souple beige + colle polymère jaune non séparable + peinture non séparable + ragréage gris + sous couche de ragréage blanche non séparable	25/07/2018	LEITE LOPES Alain
LOCALISATION		RESULTAT	
Sol		Amiante non détecté

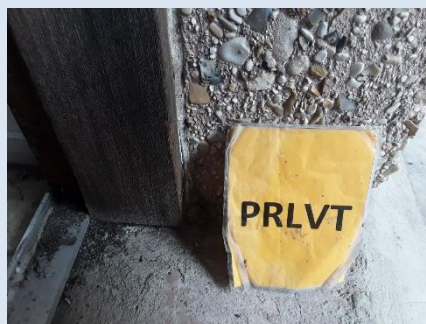
EMPLACEMENT

PRELEVEMENT : 91LAK0201P002			
NOM DU CLIENT	NUMERO DU DOSSIER	PIECE OU LOCAL	
OPH77	91LAK0201 25/07/2018	Entrée (RC)	
ELEMENT	DESCRIPTIF DU LABORATOIRE	DATE DE PRELEVEMENT	NOM DE L'OPERATEUR
Joint d'étanchéité	Matériau souple blanc avec poussières + peinture non séparable	25/07/2018	LEITE LOPES Alain
LOCALISATION		RESULTAT	
Portes d'entrées		Amiante non détecté

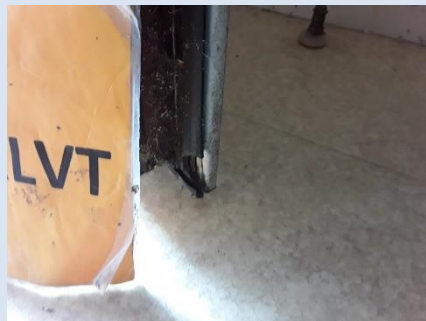
EMPLACEMENT

NOM DU CLIENT	NUMERO DU DOSSIER	PIECE OU LOCAL	
OPH77	91LAK0201 25/07/2018	Entrée (RC)	
ELEMENT	DESCRIPTIF DU LABORATOIRE	DATE DE PRELEVEMENT	NOM DE L'OPERATEUR
Joint	Matériau souple noir avec poussières	25/07/2018	LEITE LOPES Alain
LOCALISATION		RESULTAT	
Entre ouvrant et dormant de porte		Amiante non détecté

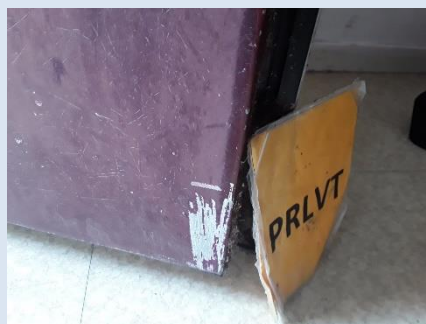
EMPLACEMENT

NOM DU CLIENT	NUMERO DU DOSSIER	PIECE OU LOCAL	
OPH77	91LAK0201 25/07/2018	Entrée (RC)	
ELEMENT	DESCRIPTIF DU LABORATOIRE	DATE DE PRELEVEMENT	NOM DE L'OPERATEUR
Peinture	Peintures multiples en vrac	25/07/2018	LEITE LOPES Alain
LOCALISATION		RESULTAT	
Portes d'entrées		Amiante non détecté
