Rapport de mission de repérage des matériaux et produits contenant de l'amiante avant réalisation de travaux

15 AVENUE DU CLOCHER

77176 SAVIGNY LE TEMPLE

RAPPORT N° :	91LAK0202	Laboratoire d'Analyses :	ITGA
Repérage réalisé le :	25/07/2018	Adresse laboratoire :	3 RUE ARMAND HERPIN LACROIX - CS 46537 35065 RENNES CEDEX
Accompagnateur :		Numéro d'accréditation :	1-5967
Par :	Alain LEITE LOPES	Organisme d'assurance professionnelle :	AXA France
N° certificat :	CPDI4715	Adresse assurance :	313 Terrasses de l'Arche 92727 NANTERRE CEDEX
Date d'obtention :	17/01/2018	N° de contrat d'assurance :	10063271004
Organisme certificateur	I.Cert Parc EDONIA - Bâtiment G - Rue de la Terre Victoria - 35760 Saint-Grégoire	Date de validité :	31/12/2018

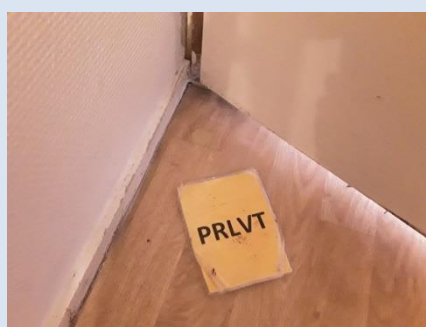
PRELEVEMENT : 91LAK0202P001			
NOM DU CLIENT	NUMERO DU DOSSIER		PIECE OU LOCAL
OPH77	91LAK0202 25/07/2018		Entrée (RC)
ELEMENT	DESCRIPTIF DU LABORATOIRE	DATE DE PRELEVEMENT	NOM DE L'OPERATEUR
Revêtement souple	Revêtement souple marron + colle polymère jaune non séparable + ragréage gris en faible quantité + matériau compact gris hétérogène	25/07/2018	LEITE LOPES Alain
LOCALISATION		RESULTAT	
Sol		Amiante non détecté

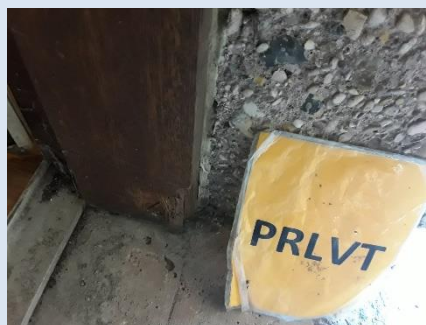
PRELEVEMENT : 91LAK0202P002			
NOM DU CLIENT	NUMERO DU DOSSIER		PIECE OU LOCAL
OPH77	91LAK0202 25/07/2018		Entrée (RC)
ELEMENT	DESCRIPTIF DU LABORATOIRE	DATE DE PRELEVEMENT	NOM DE L'OPERATEUR
Joint d'étanchéité	Matériau souple blanc + peinture en faible quantité non séparable + bois non séparable	25/07/2018	LEITE LOPES Alain
LOCALISATION		RESULTAT	
Portes d'entrées		Amiante non détecté

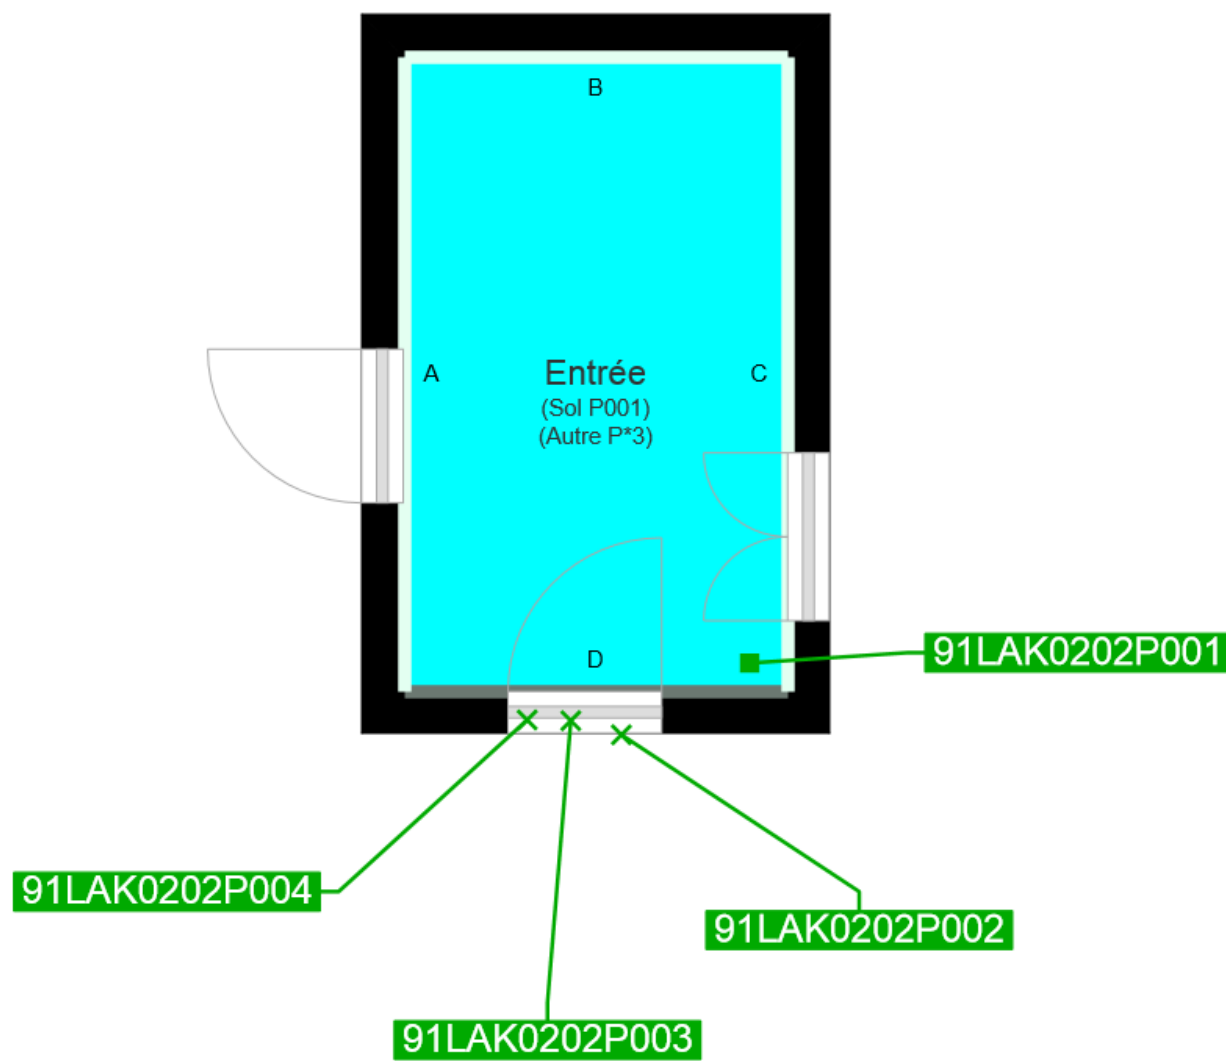
Cloisons Plaques de plâtre
Murs Bois
Murs Brique
Murs périphériques / Plaques de plâtre
Murs carreaux de plâtre
Murs Béton / Enduit
Murs porteurs et/ou mur de refend / Plaques de plâtre
Murs périphériques / Doublage (plaque de plâtre + isolant)
Torchis
Murs Amiantés
Murs Brique / Enduit
Murs Brique plâtrière
Murs Pierre

- Prélèvements de sol amiantés
- Prélèvements de sol non amiantés
- Prélèvements de plafonds amiantés
- Prélèvements de plafonds non amiantés
- Prélèvements de murs amiantés
- Prélèvements de murs non amiantés
- X Autres types de prélèvements amiantés
- X Autres types de prélèvements non amiantés
- /// Sol amianté
- /// Plafond amianté
- /// Sol et Plafond amiantés
