## Rapport de mission de repérage des matériaux et produits contenant de l'amiante avant réalisation de travaux

R. 4412-97 modifié par le décret 2012-639 du 4 mai 2012  
Norme NF X 46-020

15 AVENUE DU CLOCHER  
77176 SAVIGNY LE TEMPLE

RAPPORT N° :	91LAK0204	Laboratoire d'Analyses :	ITGA
Repérage réalisé le :	24/10/2018	Adresse laboratoire :	3 RUE ARMAND HERPIN LACROIX - CS 46537 35065 RENNES CEDEX
Accompagnateur :		Numéro d'accréditation :	1-5967
Par :	Guillaume ROGEZ	Organisme d'assurance professionnelle :	AXA France
N° certificat :	8073002	Adresse assurance :	313 Terrasses de l'Arche 92727 NANTERRE CEDEX
Date d'obtention :	09/10/2017	N° de contrat d'assurance :	10063271004
Organisme certificateur	BUREAU VERITAS 60 Avenue du General de Gaulle - Immeuble Le Guillaumet - 92046 PARIS LA DEFENSE	Date de validité :	31/12/2018

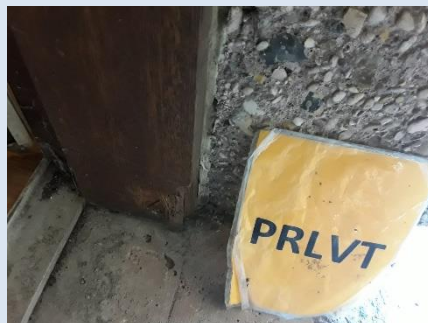
PRELEVEMENT : 91LAK0202P002			
NOM DU CLIENT	NUMERO DU DOSSIER		PIECE OU LOCAL
OPH77	91LAK0204 24/10/2018		Entrée (RC)
ELEMENT	DESCRIPTIF DU LABORATOIRE	DATE DE PRELEVEMENT	NOM DE L'OPERATEUR
Joint d'étanchéité	Matériau souple blanc + peinture en faible quantité non séparable + bois non séparable	24/10/2018	ROGEZ Guillaume
LOCALISATION		RESULTAT	
Portes d'entrées		Amiante non détecté

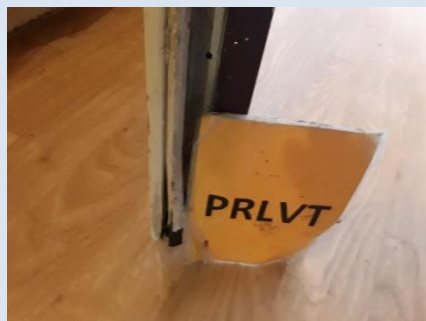
PRELEVEMENT : 91LAK0202P003			
NOM DU CLIENT	NUMERO DU DOSSIER		PIECE OU LOCAL
OPH77	91LAK0204 24/10/2018		Entrée (RC)
ELEMENT	DESCRIPTIF DU LABORATOIRE	DATE DE PRELEVEMENT	NOM DE L'OPERATEUR
Joint	Matériau souple noir + peinture non séparable	24/10/2018	ROGEZ Guillaume
LOCALISATION		RESULTAT	
Entre ouvrant et dormant de porte		Amiante non détecté

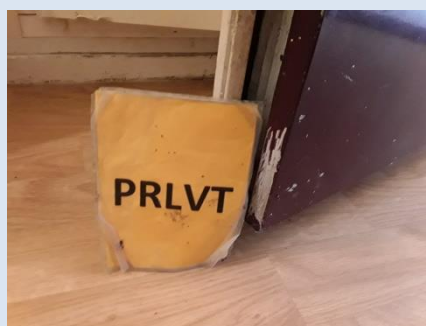
PRELEVEMENT : 91LAK0202P004			
NOM DU CLIENT	NUMERO DU DOSSIER		PIECE OU LOCAL
OPH77	91LAK0204 24/10/2018		Entrée (RC)
ELEMENT	DESCRIPTIF DU LABORATOIRE	DATE DE PRELEVEMENT	NOM DE L'OPERATEUR
Peinture	Peintures multiples en vrac	24/10/2018	ROGEZ Guillaume
LOCALISATION		RESULTAT	
Portes d'entrées		Amiante non détecté
