## Rapport de mission de repérage des matériaux et produits contenant de l'amiante avant réalisation de travaux

15 AVENUE DU CLOCHER  
77176 SAVIGNY LE TEMPLE

RAPPORT N° :	91LAK0301	Laboratoire d'Analyses :	ITGA
Repérage réalisé le :	19/10/2018	Adresse laboratoire :	3 RUE ARMAND HERPIN LACROIX - CS 46537 35065 RENNES CEDEX
Accompagnateur :		Numéro d'accréditation :	1-5967
Par :	Guillaume ROGEZ	Organisme d'assurance professionnelle :	AXA France
N° certificat :	8073002	Adresse assurance :	313 Terrasses de l'Arche 92727 NANTERRE CEDEX
Date d'obtention :	09/10/2017	N° de contrat d'assurance :	10063271004
Organisme certificateur	BUREAU VERITAS 60 Avenue du General de Gaulle - Immeuble Le Guillaumet - 92046 PARIS LA DEFENSE	Date de validité :	31/12/2018

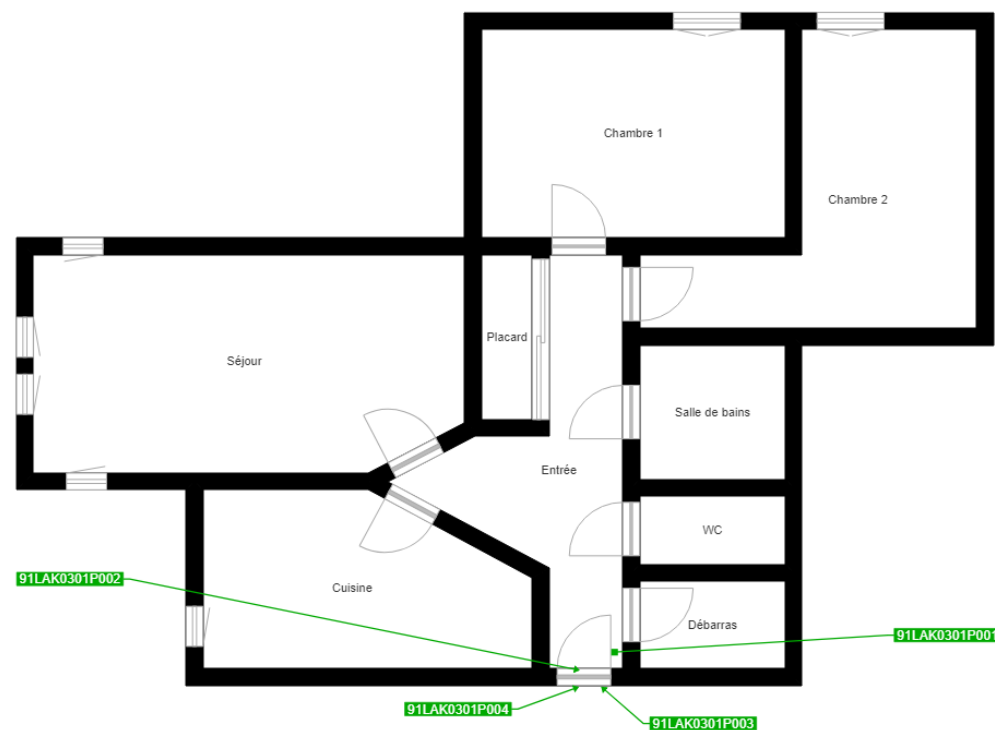
PIECE	ETAGE	ELEMENTS	DESRIPTIF LABORATOIRE	Echantillon	REPERAGE	ETAT	RESULTAT	METHODE
Entrée	RC	Dalle de sol	Revêtement souple gris + colle polymère jaune en faible quantité avec poussières non séparable + ragréage gris en faible quantité en vrac non séparable	91LAK0301P001	Sol	BON ETAT	Amiante non détecté	RESULTAT ANALYSE
Entrée	RC	Peinture	Matériau beige en vrac non séparable + peintures multiples non séparable	91LAK0301P002	Portes d'entrées	BON ETAT	Amiante non détecté	RESULTAT ANALYSE
Entrée	RC	Joint d'étanchéité	Matériau souple blanc avec poussières non séparable + peinture en faible quantité non séparable	91LAK0301P003	Entrée tableau extérieur et bâti de portes d'entrée	BON ETAT	Amiante non détecté	RESULTAT ANALYSE
Entrée	RC	Joint d'étanchéité	Mousse blanche non séparable + peinture non séparable + colle polymère jaune avec couche en toile non séparable	91LAK0301P004	Entre ouvrant et dormant de portes d'entrée	BON ETAT	Amiante non détecté	RESULTAT ANALYSE
