## Rapport de mission de repérage des matériaux et produits contenant de l'amiante avant réalisation de travaux

R. 4412-97 modifié par le décret 2012-639 du 4 mai 2012  
Norme NF X 46-020

15 AVENUE DU CLOCHER  
77176 SAVIGNY LE TEMPLE

RAPPORT N° :	91LAK0302	Laboratoire d'Analyses :	ITGA
Repérage réalisé le :	19/10/2018	Adresse laboratoire :	3 RUE ARMAND HERPIN LACROIX - CS 46537 35065 RENNES CEDEX
Accompagnateur :		Numéro d'accréditation :	1-5967
Par :	Guillaume ROGEZ	Organisme d'assurance professionnelle :	AXA France
N° certificat :	8073002	Adresse assurance :	313 Terrasses de l'Arche 92727 NANTERRE CEDEX
Date d'obtention :	09/10/2017	N° de contrat d'assurance :	10063271004
Organisme certificateur	BUREAU VERITAS 60 Avenue du General de Gaulle - Immeuble Le Guillaumet - 92046 PARIS LA DEFENSE	Date de validité :	31/12/2018

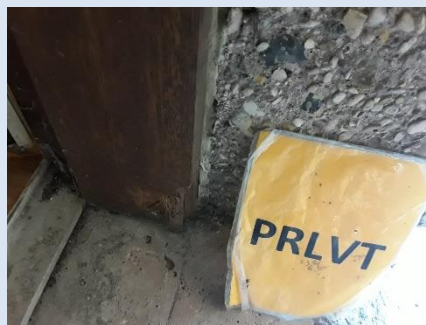
PRELEVEMENT : 91LAK0202P002			
NOM DU CLIENT	NUMERO DU DOSSIER	PIECE OU LOCAL	
OPH77	91LAK0302 19/10/2018	Entrée (RC)	
ELEMENT	DESCRIPTIF DU LABORATOIRE	DATE DE PRELEVEMENT	NOM DE L'OPERATEUR
Joint d'étanchéité	Matériau souple blanc + peinture en faible quantité non séparable + bois non séparable	19/10/2018	ROGEZ Guillaume
LOCALISATION		RESULTAT	
Portes d'entrées		Amiante non détecté

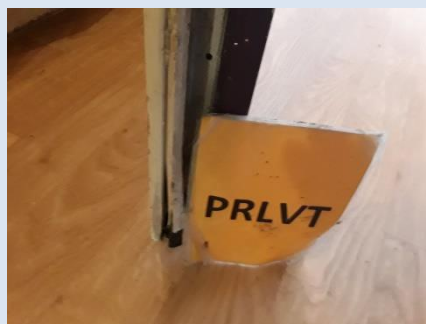
PRELEVEMENT : 91LAK0202P003			
NOM DU CLIENT	NUMERO DU DOSSIER	PIECE OU LOCAL	
OPH77	91LAK0302 19/10/2018	Entrée (RC)	
ELEMENT	DESCRIPTIF DU LABORATOIRE	DATE DE PRELEVEMENT	NOM DE L'OPERATEUR
Joint	Matériau souple noir + peinture non séparable	19/10/2018	ROGEZ Guillaume
LOCALISATION		RESULTAT	
Entre ouvrant et dormant de porte		Amiante non détecté

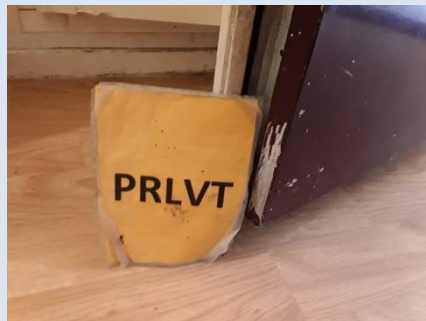
PRELEVEMENT : 91LAK0202P004			
NOM DU CLIENT	NUMERO DU DOSSIER	PIECE OU LOCAL	
OPH77	91LAK0302 19/10/2018	Entrée (RC)	
ELEMENT	DESCRIPTIF DU LABORATOIRE	DATE DE PRELEVEMENT	NOM DE L'OPERATEUR
Peinture	Peintures multiples en vrac	19/10/2018	ROGEZ Guillaume
LOCALISATION		RESULTAT	
Portes d'entrées		Amiante non détecté
