Rapport de mission de repérage des matériaux et produits contenant de l'amiante avant réalisation de travaux

15 AVENUE DU CLOCHER
77176 SAVIGNY LE TEMPLE

RAPPORT N° :	91LAK0304	Laboratoire d'Analyses :	ITGA
Repérage réalisé le :	24/10/2018	Adresse laboratoire :	3 RUE ARMAND HERPIN LACROIX - CS 46537 35065 RENNES CEDEX
Accompagnateur :		Numéro d'accréditation :	1-5967
Par :	Guillaume ROGEZ	Organisme d'assurance professionnelle :	AXA France
N° certificat :	8073002	Adresse assurance :	313 Terrasses de l'Arche 92727 NANTERRE CEDEX
Date d'obtention :	09/10/2017	N° de contrat d'assurance :	10063271004
Organisme certificateur	BUREAU VERITAS 60 Avenue du General de Gaulle - Immeuble Le Guillaumet - 92046 PARIS LA DEFENSE	Date de validité :	31/12/2018

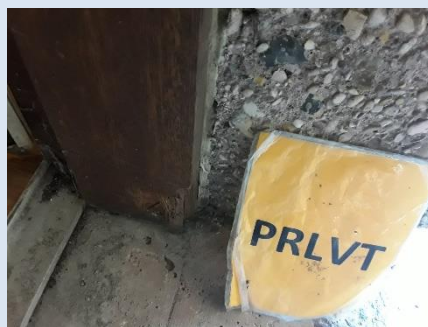
EMPLACEMENT

PRELEVEMENT : 91LAK0202P002			
NOM DU CLIENT	NUMERO DU DOSSIER		PIECE OU LOCAL
OPH77	91LAK0304 24/10/2018		Entrée (RC)
ELEMENT	DESCRIPTIF DU LABORATOIRE	DATE DE PRELEVEMENT	NOM DE L'OPERATEUR
Joint d'étanchéité	Matériau souple blanc + peinture en faible quantité non séparable + bois non séparable	24/10/2018	ROGEZ Guillaume
LOCALISATION		RESULTAT	
Portes d'entrées		Amiante non détecté

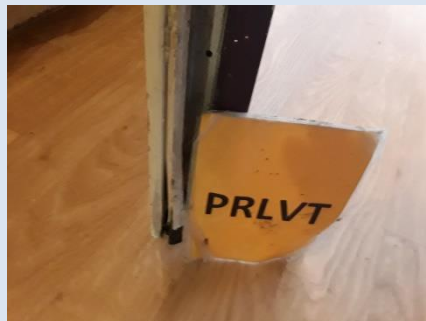
EMPLACEMENT

PRELEVEMENT : 91LAK0202P003			
NOM DU CLIENT	NUMERO DU DOSSIER		PIECE OU LOCAL
OPH77	91LAK0304 24/10/2018		Entrée (RC)
ELEMENT	DESCRIPTIF DU LABORATOIRE	DATE DE PRELEVEMENT	NOM DE L'OPERATEUR
Joint	Matériau souple noir + peinture non séparable	24/10/2018	ROGEZ Guillaume
LOCALISATION		RESULTAT	
Entre ouvrant et dormant de porte		Amiante non détecté

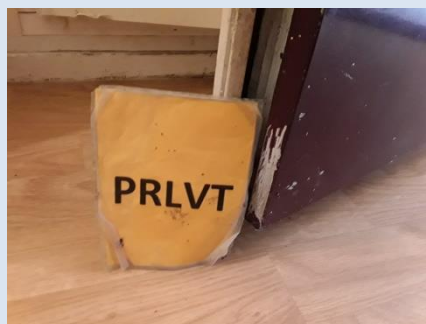
EMPLACEMENT

PRELEVEMENT : 91LAK0202P004			
NOM DU CLIENT	NUMERO DU DOSSIER		PIECE OU LOCAL
OPH77	91LAK0304 24/10/2018		Entrée (RC)
ELEMENT	DESCRIPTIF DU LABORATOIRE	DATE DE PRELEVEMENT	NOM DE L'OPERATEUR
Peinture	Peintures multiples en vrac	24/10/2018	ROGEZ Guillaume
LOCALISATION		RESULTAT	
Portes d'entrées		Amiante non détecté
