## Rapport de mission de repérage des matériaux et produits contenant de l'amiante avant réalisation de travaux

11 AVENUE DU CLOCHER

91LAJ0203

77176 SAVIGNY LE TEMPLE

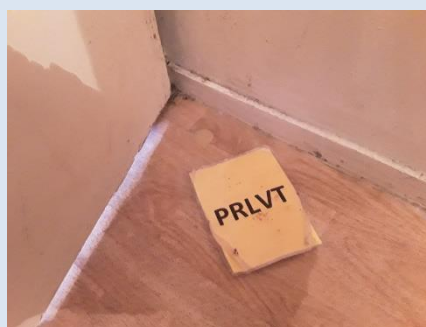
### EMPLACEMENT

PRELEVEMENT : 91LAJ0203P001			
NOM DU CLIENT	NUMERO DU DOSSIER		PIECE OU LOCAL
OPH77	91LAJ0203 25/07/2018		Entrée (RC)
ELEMENT	DESCRIPTIF DU LABORATOIRE	DATE DE PRELEVEMENT	NOM DE L'OPERATEUR
Revêtement souple	Revêtement souple beige + colle polymère jaune non séparable + ragréage blanc + ragréage gris en faible quantité non séparable	25/07/2018	LEITE LOPES Alain
LOCALISATION		RESULTAT	
Sol		Amiante non détecté

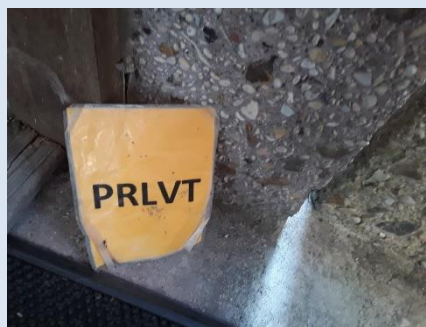
### EMPLACEMENT

PRELEVEMENT : 91LAJ0203P002			
NOM DU CLIENT	NUMERO DU DOSSIER		PIECE OU LOCAL
OPH77	91LAJ0203 25/07/2018		Entrée (RC)
ELEMENT	DESCRIPTIF DU LABORATOIRE	DATE DE PRELEVEMENT	NOM DE L'OPERATEUR
Joint d'étanchéité	Matériau souple blanc avec poussières + bois non séparable	25/07/2018	LEITE LOPES Alain
LOCALISATION		RESULTAT	
Portes d'entrées		Amiante non détecté

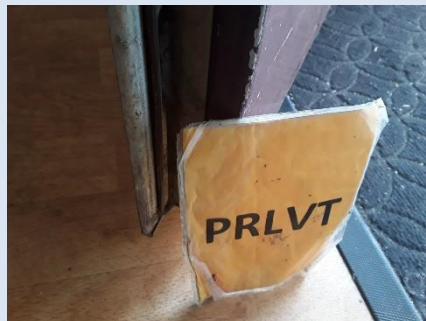
EMPLACEMENT

PRELEVEMENT : 91LAJ0203P003			
NOM DU CLIENT	NUMERO DU DOSSIER	PIECE OU LOCAL	
OPH77	91LAJ0203 25/07/2018	Entrée (RC)	
ELEMENT	DESCRIPTIF DU LABORATOIRE	DATE DE PRELEVEMENT	NOM DE L'OPERATEUR
Joint	Matériau souple noir + peinture non séparable	25/07/2018	LEITE LOPES Alain
LOCALISATION		RESULTAT	
Entre ouvrant et dormant de porte		Amiante non détecté

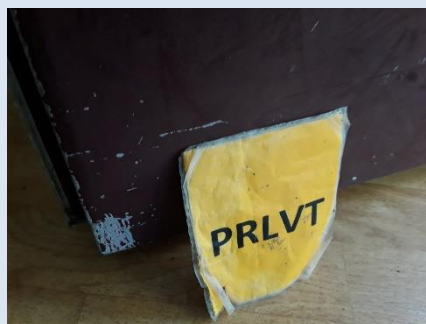
EMPLACEMENT

PRELEVEMENT : 91LAJ0203P004			
NOM DU CLIENT	NUMERO DU DOSSIER	PIECE OU LOCAL	
OPH77	91LAJ0203 25/07/2018	Entrée (RC)	
ELEMENT	DESCRIPTIF DU LABORATOIRE	DATE DE PRELEVEMENT	NOM DE L'OPERATEUR
Peinture	Peintures multiples	25/07/2018	LEITE LOPES Alain
LOCALISATION		RESULTAT	
Portes d'entrées		Amiante non détecté
