## Rapport de mission de repérage des matériaux et produits contenant de l'amiante avant réalisation de travaux

11 AVENUE DU CLOCHER

91LAJ0204

77176 SAVIGNY LE TEMPLE

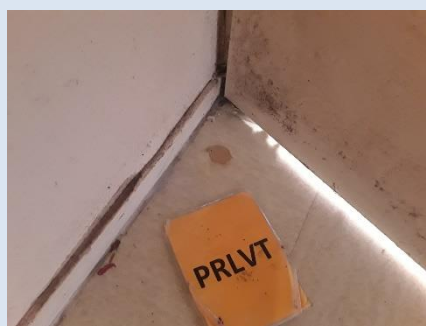
### EMPLACEMENT

PRELEVEMENT : 91LAJ0204P001			
NOM DU CLIENT	NUMERO DU DOSSIER		PIECE OU LOCAL
OPH77	91LAJ0204 25/07/2018		Entrée (RC)
ELEMENT	DESCRIPTIF DU LABORATOIRE	DATE DE PRELEVEMENT	NOM DE L'OPERATEUR
Dalle de sol	Revêtement souple beige + colle polymère jaune non séparable + revêtement souple beige + colle polymère jaune non séparable + peinture non séparable + ragréage gris	25/07/2018	LEITE LOPES Alain
LOCALISATION		RESULTAT	
Sol		Amiante non détecté

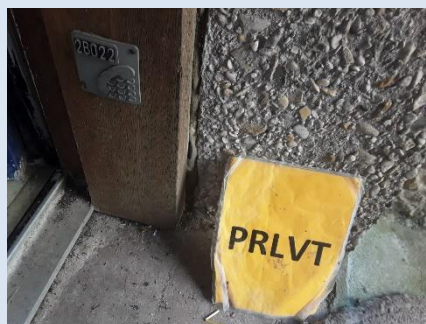
### EMPLACEMENT

PRELEVEMENT : 91LAJ0204P002			
NOM DU CLIENT	NUMERO DU DOSSIER		PIECE OU LOCAL
OPH77	91LAJ0204 25/07/2018		Entrée (RC)
ELEMENT	DESCRIPTIF DU LABORATOIRE	DATE DE PRELEVEMENT	NOM DE L'OPERATEUR
Joint d'étanchéité	Matériau souple blanc avec poussières + bois en faible quantité non séparable	25/07/2018	LEITE LOPES Alain
LOCALISATION		RESULTAT	
Portes d'entrées		Amiante non détecté

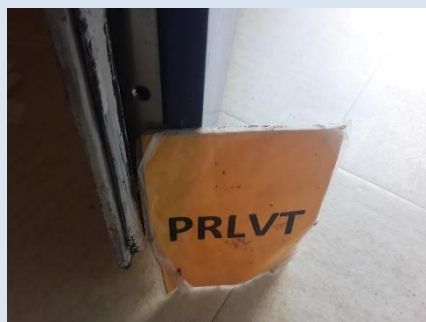
EMPLACEMENT

PRELEVEMENT : 91LAJ0204P003			
NOM DU CLIENT	NUMERO DU DOSSIER	PIECE OU LOCAL	
OPH77	91LAJ0204 25/07/2018	Entrée (RC)	
ELEMENT	DESCRIPTIF DU LABORATOIRE	DATE DE PRELEVEMENT	NOM DE L'OPERATEUR
Joint	Matériau souple noir + peinture en faible quantité non séparable + colle polymère jaune en faible quantité non séparable	25/07/2018	LEITE LOPES Alain
LOCALISATION		RESULTAT	
Entre ouvrant et dormant de porte		Amiante non détecté

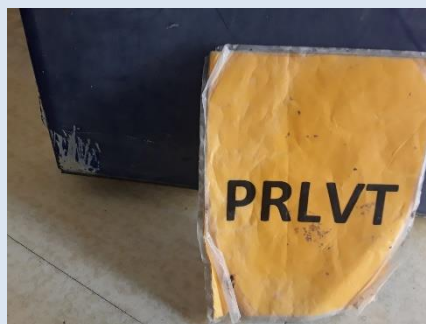
EMPLACEMENT

PRELEVEMENT : 91LAJ0204P004			
NOM DU CLIENT	NUMERO DU DOSSIER	PIECE OU LOCAL	
OPH77	91LAJ0204 25/07/2018	Entrée (RC)	
ELEMENT	DESCRIPTIF DU LABORATOIRE	DATE DE PRELEVEMENT	NOM DE L'OPERATEUR
Peinture	Peintures multiples	25/07/2018	LEITE LOPES Alain
LOCALISATION		RESULTAT	
Portes d'entrées		Amiante non détecté

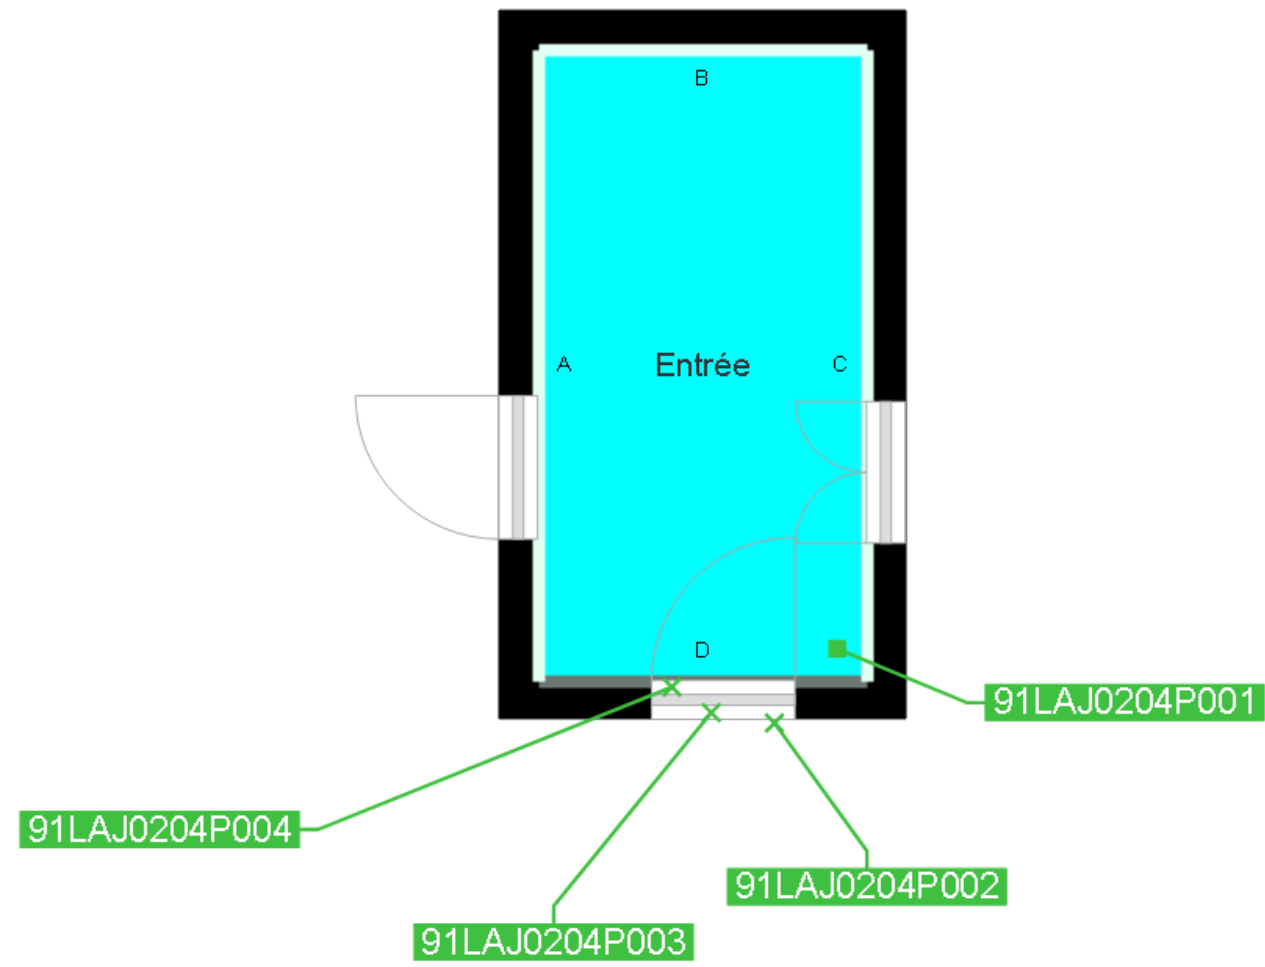
Cloisons Plaques de plâtre
 	Murs Bois
 	Murs Brique
 	Murs périphériques / Plaques de plâtre
 	Murs carreaux de plâtre
 	Murs Béton / Enduit
 	Murs porteurs et/ou mur de refend / Plaques de plâtre
 	Murs périphériques / Doublage (plaque de plâtre + isolant)
 	Torchis
 	Murs Amiantés
 	Murs Brique / Enduit
 	Murs Brique plâtrière
 	Murs Pierre

-   Prélèvements de sol amiantés
-   Prélèvements de sol non amiantés
-

Prélèvements de plafonds amiantés
-   Prélèvements de plafonds non amiantés
- Prélèvements de murs amiantés
- Prélèvements de murs non amiantés
- X Autres types de prélèvements amiantés
- X Autres types de prélèvements non amiantés
-   Sol amianté
-   Plafond amianté
-
