Rapport de mission de repérage des matériaux et produits contenant de l'amiante avant réalisation de travaux

1 AVENUE DU CLOCHER

PCI_1_CLOCHER
77176 SAVIGNY LE TEMPLE

RAPPORT N° :	PCI_1_CLOCHER	Laboratoire d'Analyses :	ITGA
Repérage réalisé le :	24/07/2018	Adresse laboratoire :	3 RUE ARMAND HERPIN LACROIX - CS 46537 35065 RENNES CEDEX
Accompagnateur :		Numéro d'accréditation :	1-5967
Par :	Alain LEITE LOPES	Organisme d'assurance professionnelle :	AXA France
N° certificat :	CPDI4715	Adresse assurance :	313 Terrasses de l'Arche 92727 NANTERRE CEDEX
Date d'obtention :	17/01/2018	N° de contrat d'assurance :	10063271004
Organisme certificateur	I.Cert Parc EDONIA - Bâtiment G - Rue de la Terre Victoria - 35760 Saint-Grégoire	Date de validité :	31/12/2018

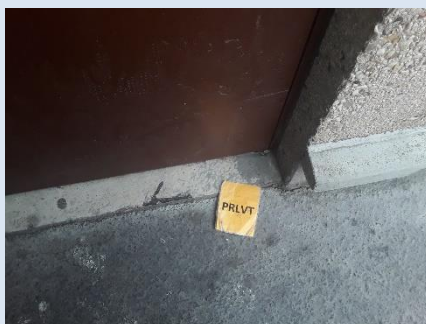
EMPLACEMENT

PRELEVEMENT : PCI_1_CLOCHERP001			
NOM DU CLIENT	NUMERO DU DOSSIER	PIECE OU LOCAL	
OPH77	PCI_1_CLOCHER 24/07/2018	Palier (RC)	
ELEMENT	DESCRIPTIF DU LABORATOIRE	DATE DE PRELEVEMENT	NOM DE L'OPERATEUR
Béton	Colle grise en vrac + peinture en faible quantité non séparable	24/07/2018	LEITE LOPES Alain
LOCALISATION		RESULTAT	
Sol		Amiante non détecté

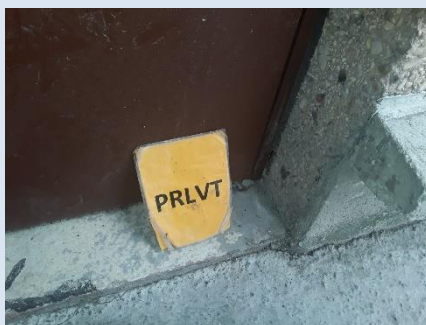
EMPLACEMENT

PRELEVEMENT : PCI_1_CLOCHERP002			
NOM DU CLIENT	NUMERO DU DOSSIER	PIECE OU LOCAL	
OPH77	PCI_1_CLOCHER 24/07/2018	Palier (RC)	
ELEMENT	DESCRIPTIF DU LABORATOIRE	DATE DE PRELEVEMENT	NOM DE L'OPERATEUR
Joint d'étanchéité	Matériau souple noir avec poussières + matériau gris en faible quantité en vrac non séparable	24/07/2018	LEITE LOPES Alain
LOCALISATION		RESULTAT	
Sol		Amiante non détecté

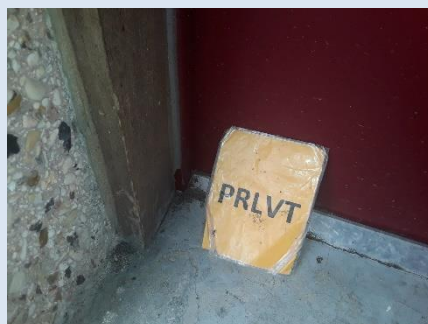
EMPLACEMENT

PRELEVEMENT : PCI_1_CLOCHERP004			
NOM DU CLIENT	NUMERO DU DOSSIER	PIECE OU LOCAL	
OPH77	PCI_1_CLOCHER 24/07/2018	Palier (RC)	
ELEMENT	DESCRIPTIF DU LABORATOIRE	DATE DE PRELEVEMENT	NOM DE L'OPERATEUR
Joint d'étanchéité	Matériau souple incolore avec poussières + bois en faible quantité en vrac non séparable	24/07/2018	LEITE LOPES Alain
LOCALISATION		RESULTAT	
Sol		Amiante non détecté

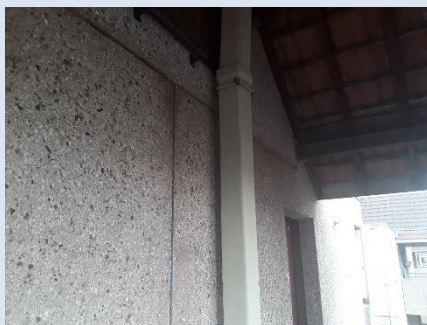
PRELEVEMENT : PCI_1_CLOCHERP005			
NOM DU CLIENT	NUMERO DU DOSSIER		PIECE OU LOCAL
OPH77	PCI_1_CLOCHER 24/07/2018		Palier (RC)
ELEMENT	DESCRIPTIF DU LABORATOIRE	DATE DE PRELEVEMENT	NOM DE L'OPERATEUR
Conduit Amiante ciment		24/07/2018	LEITE LOPES Alain
LOCALISATION		RESULTAT	
Conduits		Amiante détectée	
EMPLACEMENT
