Rapport de mission de repérage des matériaux et produits contenant de l'amiante avant réalisation de travaux

5 AVENUE DU CLOCHER

PCI_5_CLOCHER
77176 SAVIGNY LE TEMPLE

RAPPORT N° :	PCI_5_CLOCHER	Laboratoire d'Analyses :	ITGA
Repérage réalisé le :	24/07/2018	Adresse laboratoire :	3 RUE ARMAND HERPIN LACROIX - CS 46537 35065 RENNES CEDEX
Accompagnateur :		Numéro d'accréditation :	1-5967
Par :	Alain LEITE LOPES	Organisme d'assurance professionnelle :	AXA France
N° certificat :	CPDI4715	Adresse assurance :	313 Terrasses de l'Arche 92727 NANTERRE CEDEX
Date d'obtention :	17/01/2018	N° de contrat d'assurance :	10063271004
Organisme certificateur	I.Cert Parc EDONIA - Bâtiment G - Rue de la Terre Victoria - 35760 Saint-Grégoire	Date de validité :	31/12/2018

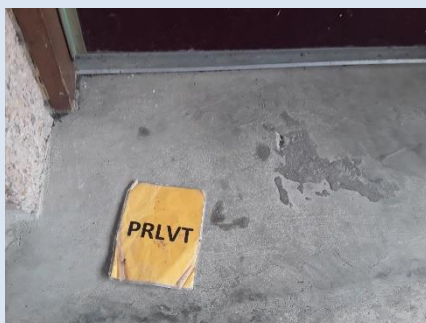
EMPLACEMENT

PRELEVEMENT : PCI_5_CLOCHERP001			
NOM DU CLIENT	NUMERO DU DOSSIER		PIECE OU LOCAL
OPH77	PCI_5_CLOCHER 24/07/2018		Palier (RC)
ELEMENT	DESCRIPTIF DU LABORATOIRE	DATE DE PRELEVEMENT	NOM DE L'OPERATEUR
Béton	Matériau compact gris hétérogène	24/07/2018	LEITE LOPES Alain
LOCALISATION		RESULTAT	
Sol		Amiante non détecté

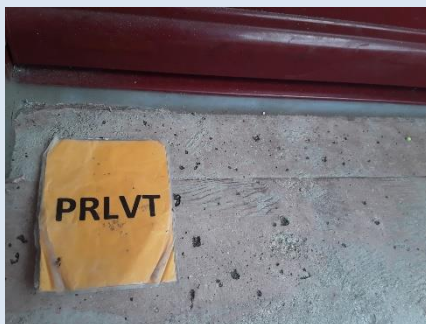
EMPLACEMENT

PRELEVEMENT : PCI_5_CLOCHERP002			
NOM DU CLIENT	NUMERO DU DOSSIER		PIECE OU LOCAL
OPH77	PCI_5_CLOCHER 24/07/2018		Palier (RC)
ELEMENT	DESCRIPTIF DU LABORATOIRE	DATE DE PRELEVEMENT	NOM DE L'OPERATEUR
Joint d'étanchéité	Matériau souple incolore avec poussières	24/07/2018	LEITE LOPES Alain
LOCALISATION		RESULTAT	
Sol		Amiante non détecté

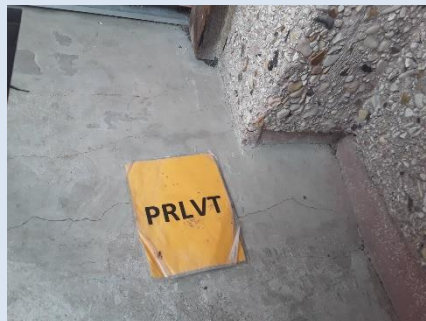
EMPLACEMENT

PRELEVEMENT : PCI_5_CLOCHERP003			
NOM DU CLIENT	NUMERO DU DOSSIER		PIECE OU LOCAL
OPH77	PCI_5_CLOCHER 24/07/2018		Palier (RC)
ELEMENT	DESCRIPTIF DU LABORATOIRE	DATE DE PRELEVEMENT	NOM DE L'OPERATEUR
Béton	Matériau gris hétérogène	24/07/2018	LEITE LOPES Alain
LOCALISATION		RESULTAT	
Sol		Amiante non détecté

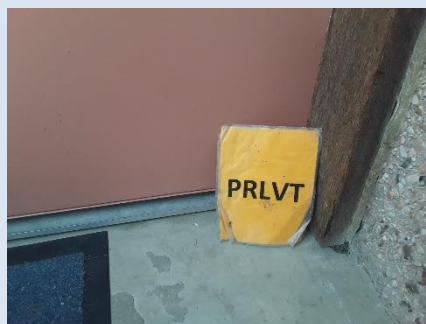
EMPLACEMENT

PRELEVEMENT : PCI_5_CLOCHERP004			
NOM DU CLIENT	NUMERO DU DOSSIER		PIECE OU LOCAL
OPH77	PCI_5_CLOCHER 24/07/2018		Palier (RC)
ELEMENT	DESCRIPTIF DU LABORATOIRE	DATE DE PRELEVEMENT	NOM DE L'OPERATEUR
Joint d'étanchéité	Matériau souple incolore avec poussières	24/07/2018	LEITE LOPES Alain
LOCALISATION		RESULTAT	
Sol		Amiante non détecté

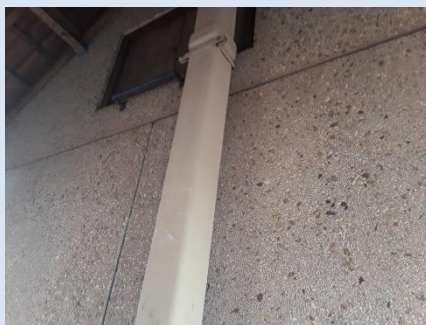
EMPLACEMENT

PIECE	ETAGE	ELEMENTS	DESCRIPTIF LABORATOIRE	Echantillon	REPERAGE	ETAT	RESULTAT	METHODE
Palier	RC	Conduit Amiante ciment		PCI_5_CLOCHERP005	Conduits	BON ETAT	Amiante détectée	JP
Palier	RC	Conduit Amiante ciment		PCI_5_CLOCHERP005	Conduits	BON ETAT	Amiante détectée	JP

PRELEVEMENT : PCI_5_CLOCHER005			
NOM DU CLIENT	NUMERO DU DOSSIER	PIECE OU LOCAL	
OPH77	PCI_5_CLOCHER 24/07/2018	Palier (RC)	
ELEMENT	DESCRIPTIF DU LABORATOIRE	DATE DE PRELEVEMENT	NOM DE L'OPERATEUR
Conduit Amiante ciment		24/07/2018	LEITE LOPES Alain
LOCALISATION		RESULTAT	
Conduits		Amiante détectée
