## Rapport de mission de repérage des matériaux et produits contenant de l'amiante avant réalisation de travaux

16 AVENUE DE REBAIS

LOGEMENT 2

77260 FERTE SOUS JOUARRE

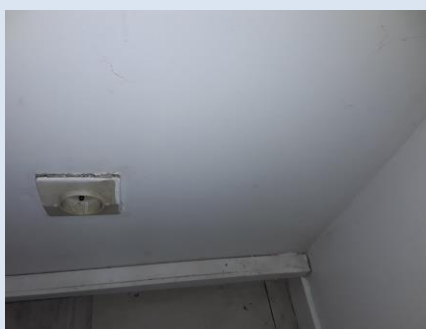
PRELEVEMENT : 92LAA0002P001			
NOM DU CLIENT	NUMERO DU DOSSIER		PIECE OU LOCAL
OPH77	92LAA0002 25/04/2019		Cuisine (RC)
ELEMENT	DESCRIPTIF DU LABORATOIRE	DATE DE PRELEVEMENT	NOM DE L'OPERATEUR
Enduit plaque de plâtre	Enduit plâtreux blanc en vrac + carton en faible quantité non séparable + peinture non séparable	25/04/2019	FRANCHINARD Ronald
LOCALISATION		RESULTAT	
Mur B		Amiante non détecté

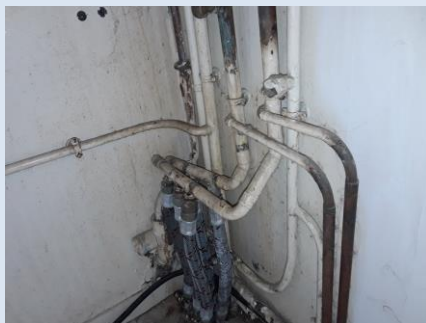
PRELEVEMENT : 92LAA0002P002			
NOM DU CLIENT	NUMERO DU DOSSIER		PIECE OU LOCAL
OPH77	92LAA0002 25/04/2019		Cuisine (RC)
ELEMENT	DESCRIPTIF DU LABORATOIRE	DATE DE PRELEVEMENT	NOM DE L'OPERATEUR
Peinture	Peintures multiples en vrac	25/04/2019	FRANCHINARD Ronald
LOCALISATION		RESULTAT	
Réseaux de distribution		Amiante non détecté

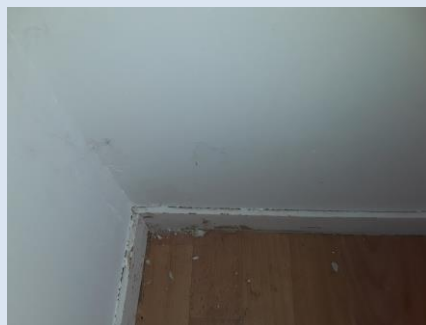
PRELEVEMENT : 92LAA0002P003			
NOM DU CLIENT	NUMERO DU DOSSIER		PIECE OU LOCAL
OPH77	92LAA0002 25/04/2019		Séjour (RC)
ELEMENT	DESCRIPTIF DU LABORATOIRE	DATE DE PRELEVEMENT	NOM DE L'OPERATEUR
Enduit plaque de plâtre	Enduit plâtreux blanc en vrac + carton non séparable + peinture non séparable	25/04/2019	FRANCHINARD Ronald
LOCALISATION		RESULTAT	
Mur A		Amiante non détecté

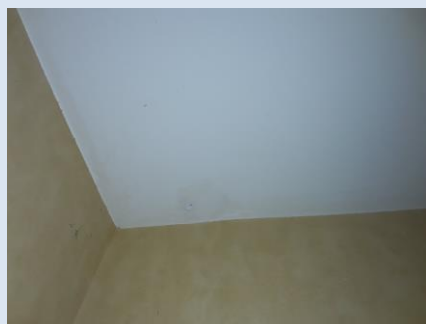
PRELEVEMENT : 92LAA0002P004			
NOM DU CLIENT	NUMERO DU DOSSIER		PIECE OU LOCAL
OPH77	92LAA0002 25/04/2019		Couloir (RC)
ELEMENT	DESCRIPTIF DU LABORATOIRE	DATE DE PRELEVEMENT	NOM DE L'OPERATEUR
Enduit plaque de plâtre	Enduit plâtreux blanc en vrac + matériau gris en faible quantité en vrac non séparable + carton non séparable + peinture non séparable	25/04/2019	FRANCHINARD Ronald
LOCALISATION		RESULTAT	
Plafond		Amiante non détecté

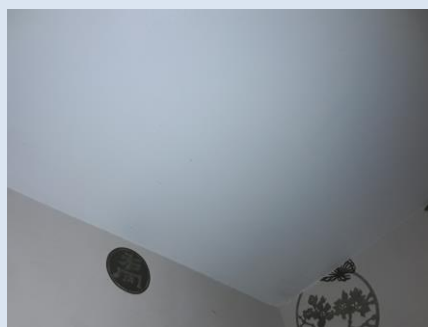
PRELEVEMENT : 92LAA0002P005			
NOM DU CLIENT	NUMERO DU DOSSIER		PIECE OU LOCAL
OPH77	92LAA0002 25/04/2019		WC (RC)
ELEMENT	DESCRIPTIF DU LABORATOIRE	DATE DE PRELEVEMENT	NOM DE L'OPERATEUR
Enduit plaque de plâtre	Enduit plâtreux blanc en vrac + peinture non séparable	25/04/2019	FRANCHINARD Ronald
LOCALISATION		RESULTAT	
Plafond		Amiante non détecté

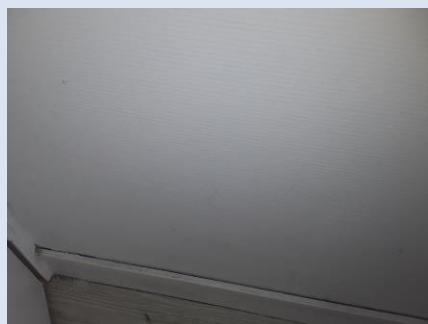
PRELEVEMENT : 92LAA0002P006			
NOM DU CLIENT	NUMERO DU DOSSIER		PIECE OU LOCAL
OPH77	92LAA0002 25/04/2019		Salle de bains (RC)
ELEMENT	DESCRIPTIF DU LABORATOIRE	DATE DE PRELEVEMENT	NOM DE L'OPERATEUR
Enduit plaque de plâtre	Enduit plâtreux blanc en vrac + carton non séparable + peinture non séparable	25/04/2019	FRANCHINARD Ronald
LOCALISATION		RESULTAT	
Mur A		Amiante non détecté

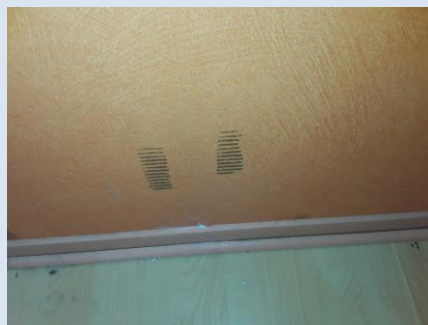
PRELEVEMENT : 92LAA0002P007			
NOM DU CLIENT	NUMERO DU DOSSIER		PIECE OU LOCAL
OPH77	92LAA0002 25/04/2019		Chambre 2 (RC)
ELEMENT	DESCRIPTIF DU LABORATOIRE	DATE DE PRELEVEMENT	NOM DE L'OPERATEUR
Enduit plaque de plâtre	Enduit plâtreux blanc en vrac + carton en faible quantité non séparable	25/04/2019	FRANCHINARD Ronald
LOCALISATION		RESULTAT	
Mur C		Amiante non détecté	
EMPLACEMENT
