Rapport de Repérage des matériaux et produits contenant de l'amiante avant réalisation de travaux dans un immeuble bâti

Numéro de dossier : MA2309159900
Rapport édité le : 11/10/2023

1-8 square de lorient
77000 melun
Bat. N/A

Réfection complète des façade, des halls et cages d'escaliers.

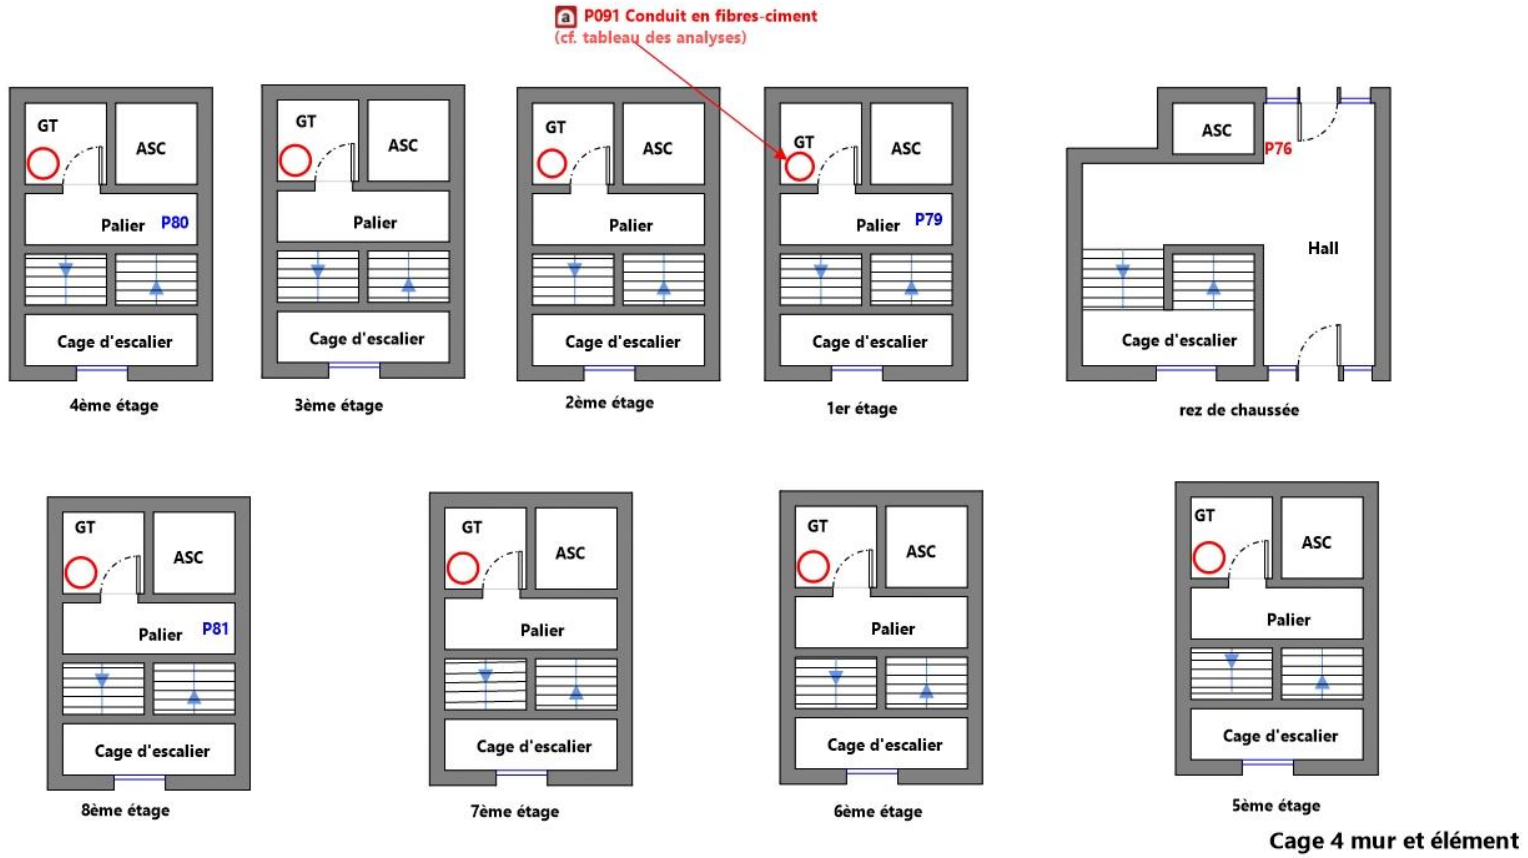
Cage 4 mur et élément

ZPSO040	Cage 4 1er étage -- Cage 4 2ème étage -- Cage 4 3ème étage -- Cage 4 4ème étage -- Cage 4 5ème étage -- Cage 4 6ème étage -- Cage 4 7ème étage -- Cage 4 8ème étage	Gaine technique -- Palier; Gaine Technique	vide ordure	Analyse : P091 - Matériau dur fibreux de type fibres-ciment (gris) (Présence d'amiante)	20ml

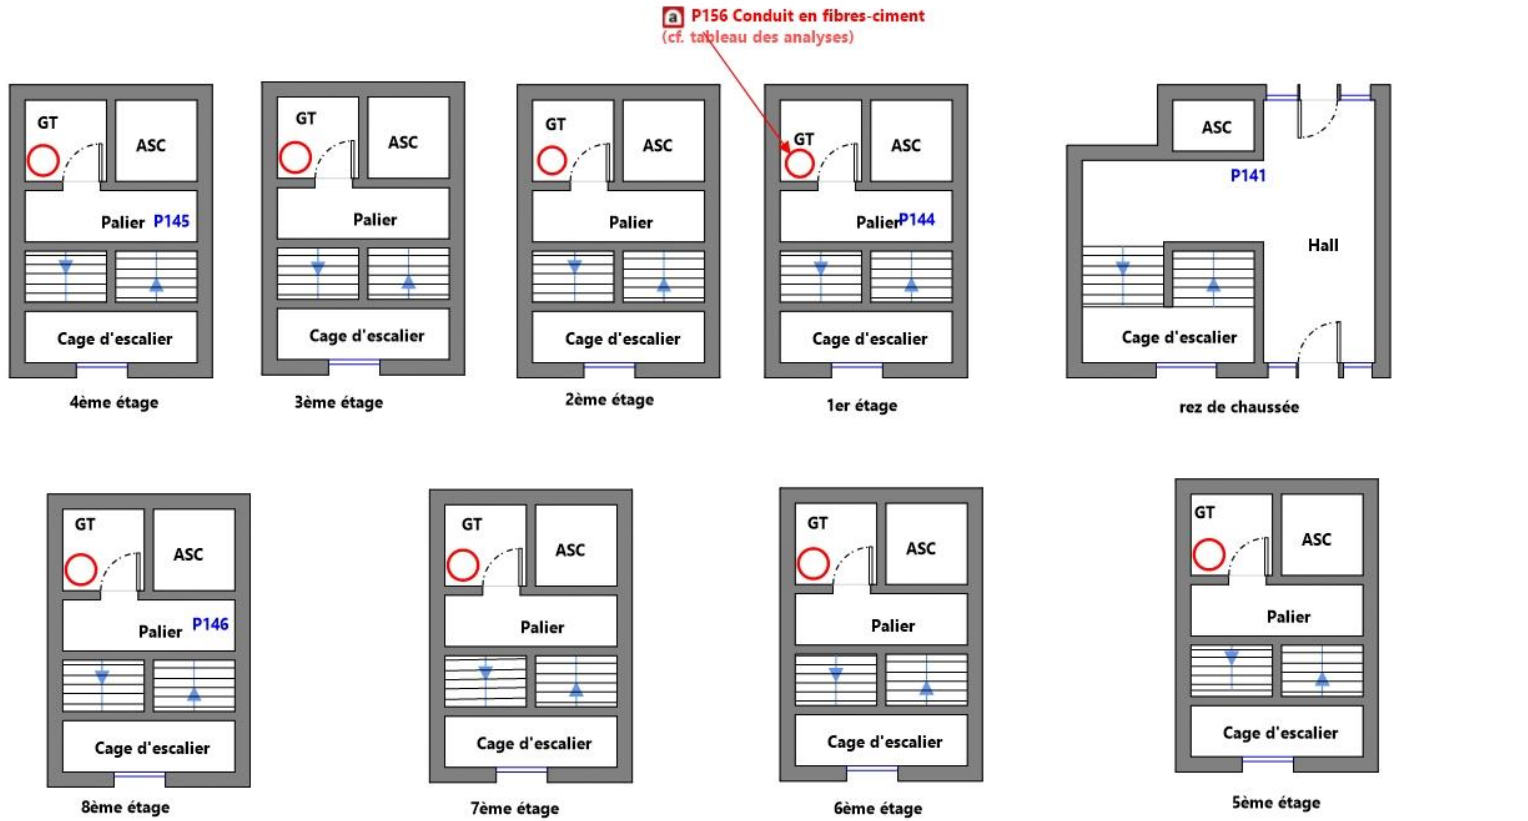
Cage 8 mur et élément

ZPSO073	Cage 8 1er étage -- Cage 8 2ème étage -- Cage 8 3ème étage -- Cage 8 4ème étage -- Cage 8 5ème étage -- Cage 8 6ème étage -- Cage 8 7ème étage -- Cage 8 8ème étage	Gaine technique	Vide ordure	Analyse : P156 - Matériau dur fibreux de type fibres-ciment (gris) (Présence d'amiante)	20ml
