Rapport de mission de repérage des matériaux et produits contenant de l'amiante avant réalisation de travaux

8 SQUARE F.COUPERIN

77000 MELUN

RAPPORT N° :	**13LA60201**	**Laboratoire d'Analyses :**	**ITGA**
Repérage réalisé le :	10/10/2018	**Adresse laboratoire :**	**3 RUE ARMAND HERPIN LACROIX - CS 46537 35065 RENNES CEDEX**
Accompagnateur :		**Numéro d'accréditation :**	**1-5967**
Par :	Mickaël JULIEN	**Organisme d'assurance professionnelle :**	**AXA France**
N° certificat :	CPDI 4129	**Adresse assurance :**	**313 Terrasses de l'Arche 92727 NANTERRE CEDEX**
Date d'obtention :	01/01/2017	**N° de contrat d'assurance :**	10063271004
Organisme certificateur	I.CERT Parc Edonia - Bâtiment G - Rue de la Terre Victoria - 35760 SAINT-GREGOIRE	**Date de validité :**	31/12/2018

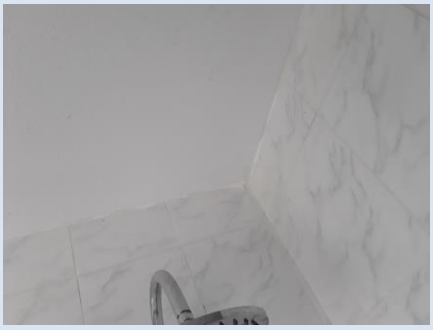
EMPLACEMENT

PRELEVEMENT : 13LA60201P004			
NOM DU CLIENT	NUMERO DU DOSSIER		PIECE OU LOCAL
OPH77	13LA60201 10/10/2018		Salle de bains
ELEMENT	DESCRIPTIF DU LABORATOIRE	DATE DE PRELEVEMENT	NOM DE L'OPERATEUR
Enduit béton	Enduit plâtreux blanc en vrac non séparable + peintures multiples non séparable	10/10/2018	JULIEN Mickaël
LOCALISATION		RESULTAT	
Plafond		Amiante non détecté

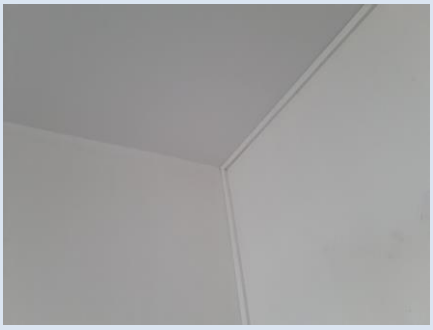
EMPLACEMENT

PRELEVEMENT : 13LA60201P006			
NOM DU CLIENT	**NUMERO DU DOSSIER**		**PIECE OU LOCAL**
OPH77	13LA60201 10/10/2018		Séjour
ELEMENT	**DESCRIPTIF DU LABORATOIRE**	**DATE DE PRELEVEMENT**	**NOM DE L'OPERATEUR**
Enduit béton	Enduit plâtreux blanc en vrac non séparable + peinture non séparable	10/10/2018	JULIEN Mickaël
LOCALISATION		**RESULTAT**	
Plafond		Amiante détecté (Chrysotile)

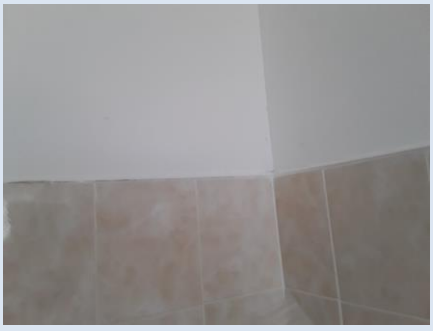
EMPLACEMENT

PRELEVEMENT : 13LA60201P007			
NOM DU CLIENT	**NUMERO DU DOSSIER**		**PIECE OU LOCAL**
OPH77	13LA60201 10/10/2018		Cuisine
ELEMENT	**DESCRIPTIF DU LABORATOIRE**	**DATE DE PRELEVEMENT**	**NOM DE L'OPERATEUR**
Enduit plaque de plâtre	Enduit plâtreux blanc en vrac non séparable + peintures multiples non séparable + carton non séparable	10/10/2018	JULIEN Mickaël
LOCALISATION		**RESULTAT**	
Mur D		Amiante détecté (Chrysotile)
