Rapport de Repérage des matériaux et produits contenant de l'amiante avant réalisation de travaux dans un immeuble bâti

Numéro de dossier : MA2310182692
Rapport édité le : 06/11/2023

11 AVENUE A. DE SAINT EXUPERY
77000 MELUN
Etage 4; Porte 2

Lot numéro 13lbj0402,

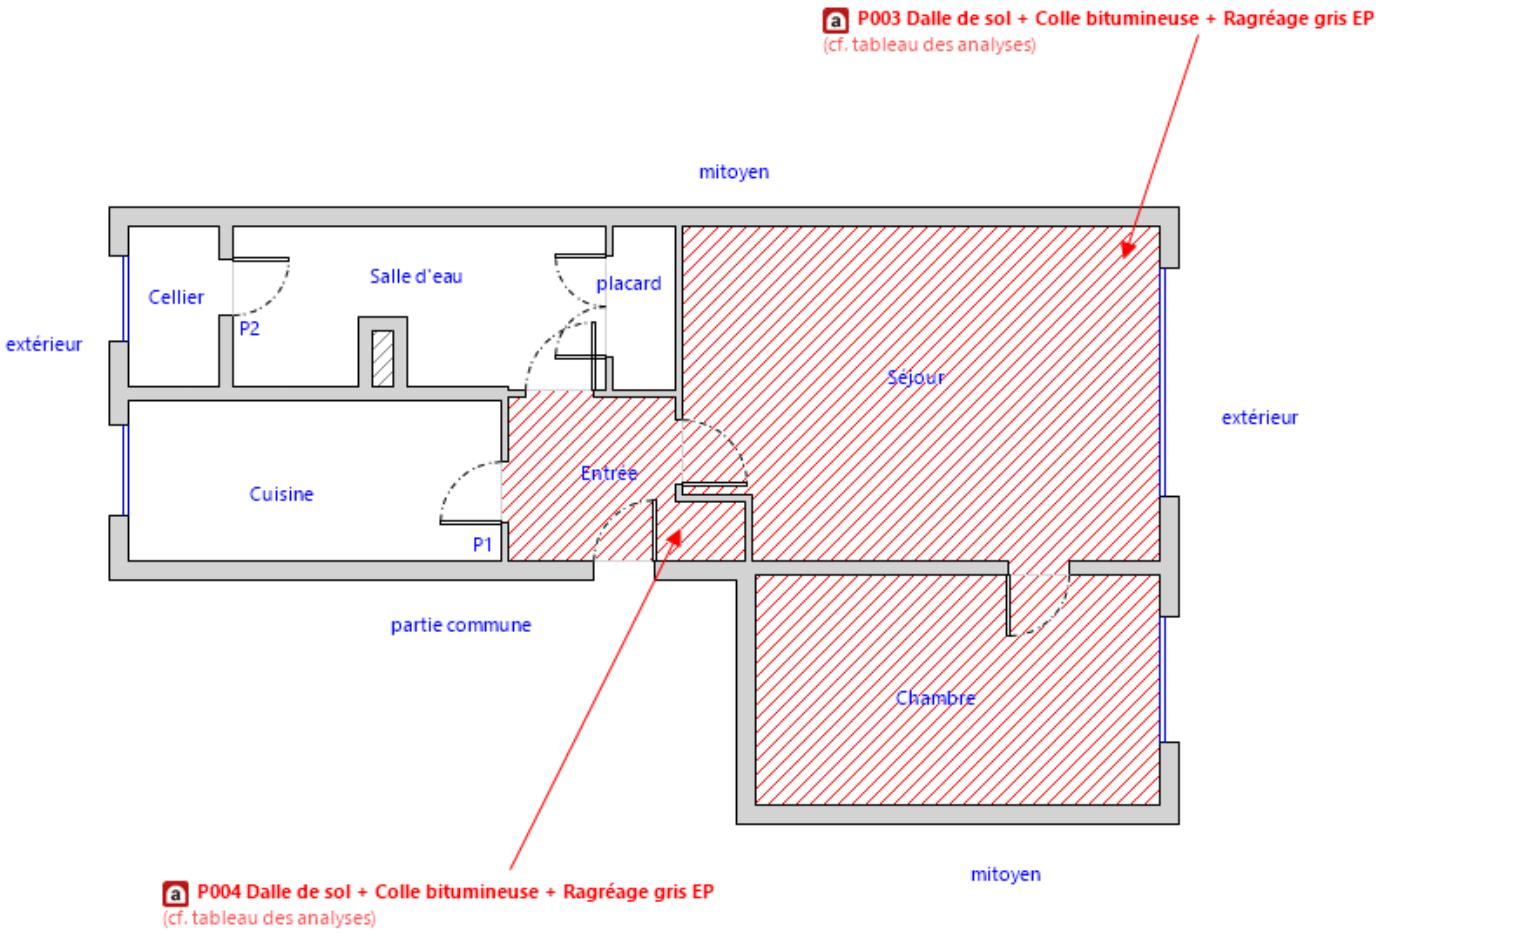
ZPSO	Niveau	Localisation	Zone	Description du prélèvement réalisé	Surface indicative
ZPSO002	4ème étage	Entrée; Séjour; Chambre	Sol	Analyse : P003 - Phase 1 Matériau semi-dur de type dalle de sol (gris) (Présence d'amiante) - Phase 2 Matériau de type colle (fibreux) (bitumineux) (noir) ; matériau semi-dur de type ragréage (gris) (Présence d'amiante) Analyse : P004 - Phase 1 Matériau semi-dur de type dalle de sol (gris) (Présence d'amiante) - Phase 2 Matériau de type colle (fibreux) (bitumineux) (noir) ; matériau semi-dur de type ragréage (gris) (Présence d'amiante)	29m2
ZPSO005	4ème étage	Entrée; Cuisine; Salle d'eau; placard; Séjour	Cloisons avec liaisons sur murs et plafonds	Analyse : P009 - Phase 2 Matériau fibreux de type papier peint (beige) ; matériau de type peinture (beige) ; matériau semi-dur de type enduit (blanc) ; matériau souple fibreux de type papier, carton (blanc) ; matériau souple fibreux de type papier, carton (marron) ; matériau semi-dur de type plâtre (fibreux) (blanc) en traces (Présence d'amiante) - Phase 3 Matériau souple fibreux de type papier, carton (blanc) (Absence d'amiante) - Phase 4 Matériau souple fibreux de type papier, carton (marron) (Absence d'amiante) - Phase 5 Matériau semi-dur de type plâtre (fibreux) (blanc) (Absence d'amiante) Analyse : P010 - Phase 2 Matériau fibreux de type papier peint (orange) ; matériau de type peinture (beige) ; matériau semi-dur de type enduit (blanc) ; matériau souple fibreux de type papier, carton (blanc) ; matériau semi-dur (blanc) ; matériau souple fibreux de type papier, carton (marron) ; matériau semi-dur de type plâtre (fibreux) (blanc) en traces (Présence d'amiante) - Phase 3 Matériau souple fibreux de type papier, carton (blanc) (Absence d'amiante) - Phase 4 Matériau souple fibreux de type papier, carton (marron) (Absence d'amiante) - Phase 5 Matériau semi-dur de type plâtre (fibreux) (blanc) (Absence d'amiante)	30m2

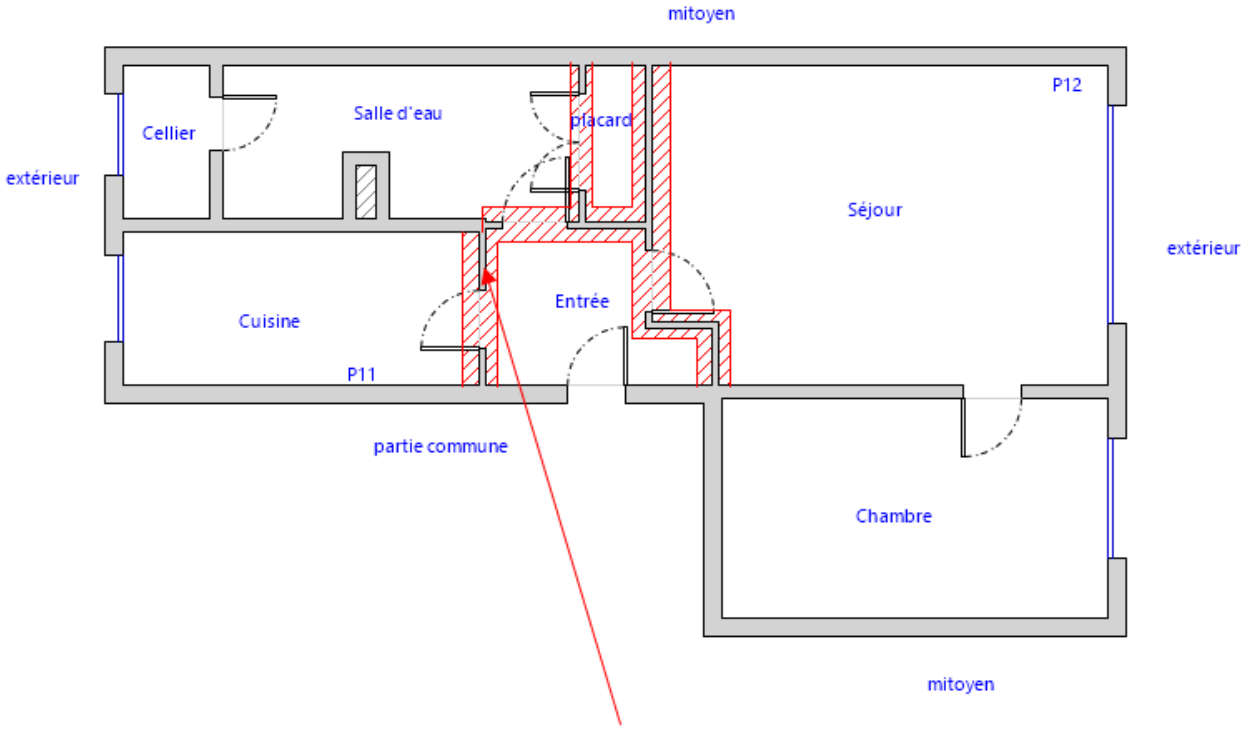
4ème Etage Mur

ZPSO005 Couche1: Peinture décorative + Couche2: Enduit de jointoiement + Couche3: Bandes + Couche4: plaques de plâtre
EP
