Rapport de Repérage Amiante avant réalisation de travaux dans un immeuble bâti

Numéro de dossier : MA2112046480
Date d'intervention : 07/01/2022

25LAS0001
221 RUE LT MOISANT (BAT F)
(RAAT25LAS0001)
77190 DAMMARIE LES LYS
Bat.221 ; Etage RDC ; Porte 0001

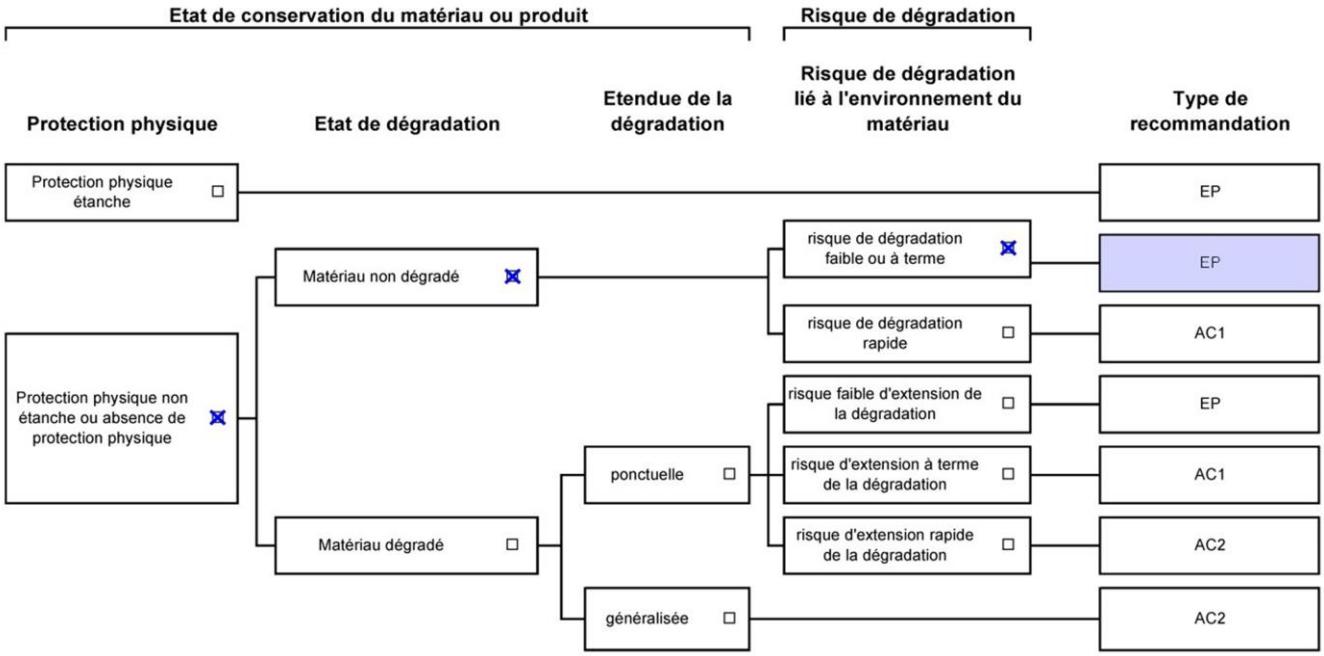
Dossier n° MA2112046480
Date de l'évaluation : 07/01/2022
Bâtiment / local ou zone homogène : Rez de chaussée/Porte0001 - Entrée
Identifiant Matériau : ZPSO005
Matériau : Peinture + Enduit de jointoiement + Bande + plaques de plâtre
Résultat EP (Z-III-RF)

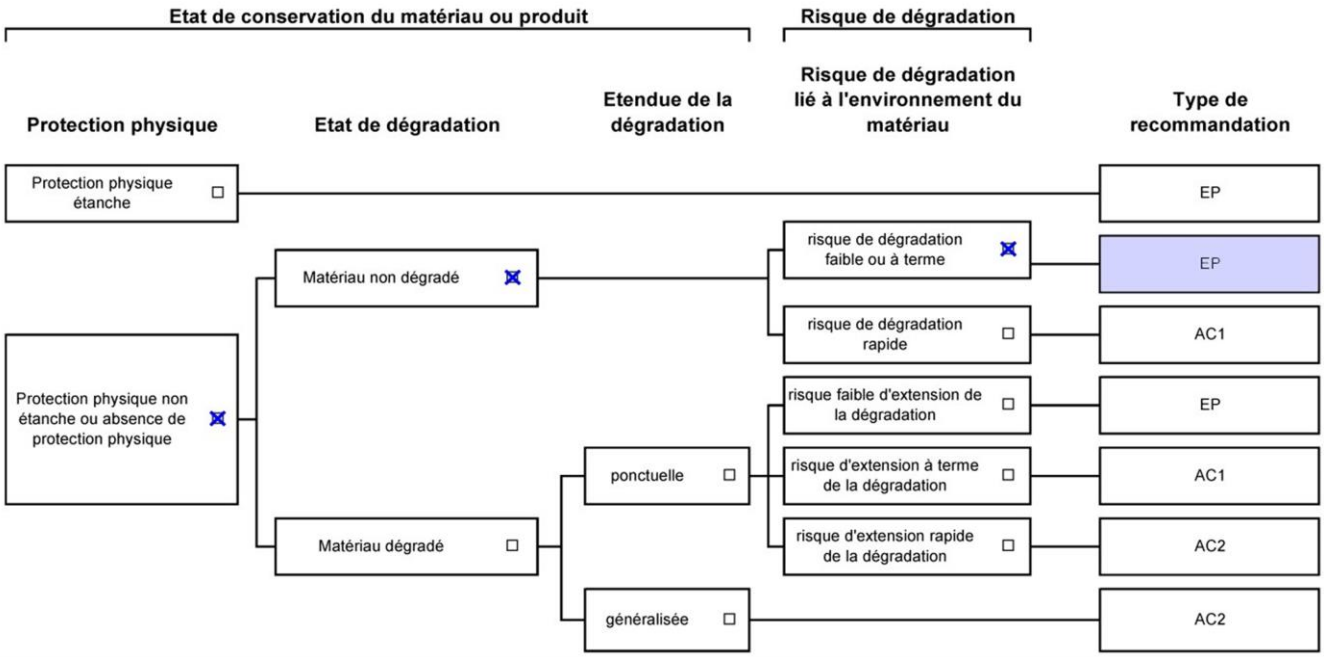
Dossier n° MA2112046480
Date de l'évaluation : 07/01/2022
Bâtiment / local ou zone homogène : Rez de chaussée/Porte0001 - Salle de bains
Identifiant Matériau : ZPSO005
Matériau : Peinture + Enduit de jointoiement + Bande + plaques de plâtre
Résultat EP (Z-III-RF)

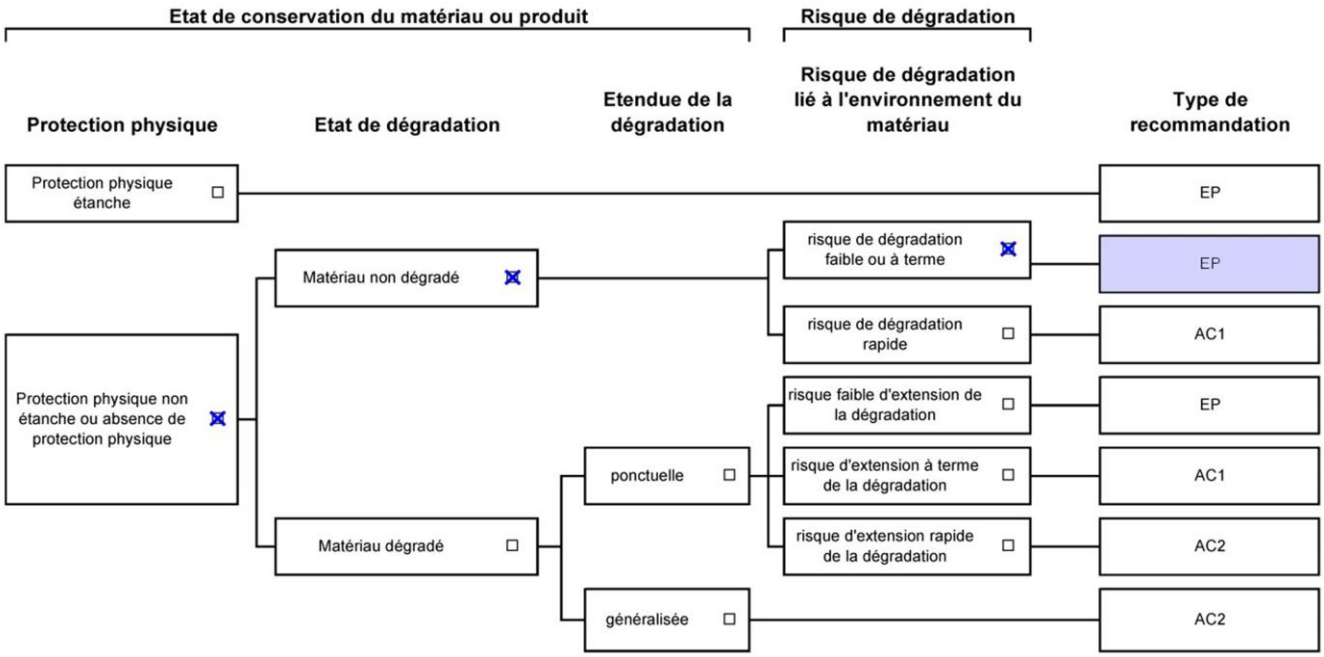
Dossier n° MA2112046480
Date de l'évaluation : 07/01/2022
Bâtiment / local ou zone homogène : Rez de chaussée/Porte0001 - WC
Identifiant Matériau : ZPSO005
Matériau : Peinture + Enduit de jointoiement + Bande + plaques de plâtre
Résultat EP (Z-III-RF)

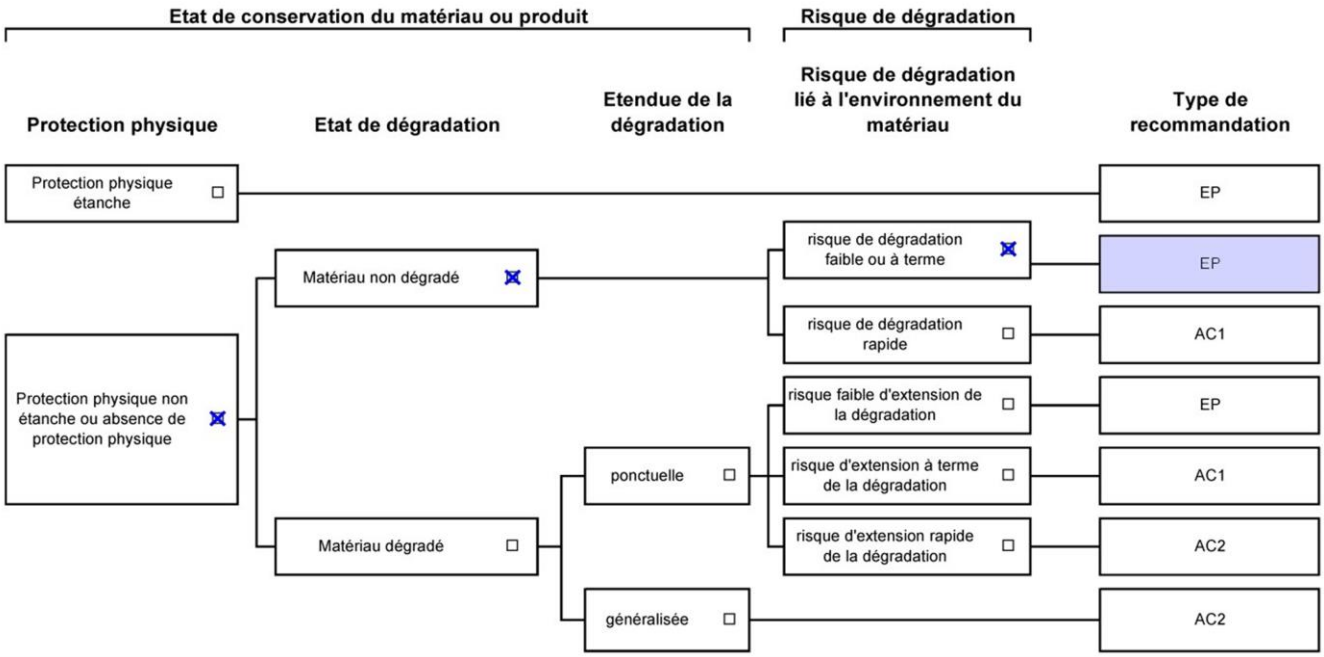
Dossier n° MA2112046480
Date de l'évaluation : 07/01/2022
Bâtiment / local ou zone homogène : Rez de chaussée/Porte0001 - Cuisine
Identifiant Matériau : ZPSO005
Matériau : Peinture + Enduit de jointoiement + Bande + plaques de plâtre
Résultat EP (Z-III-RF)

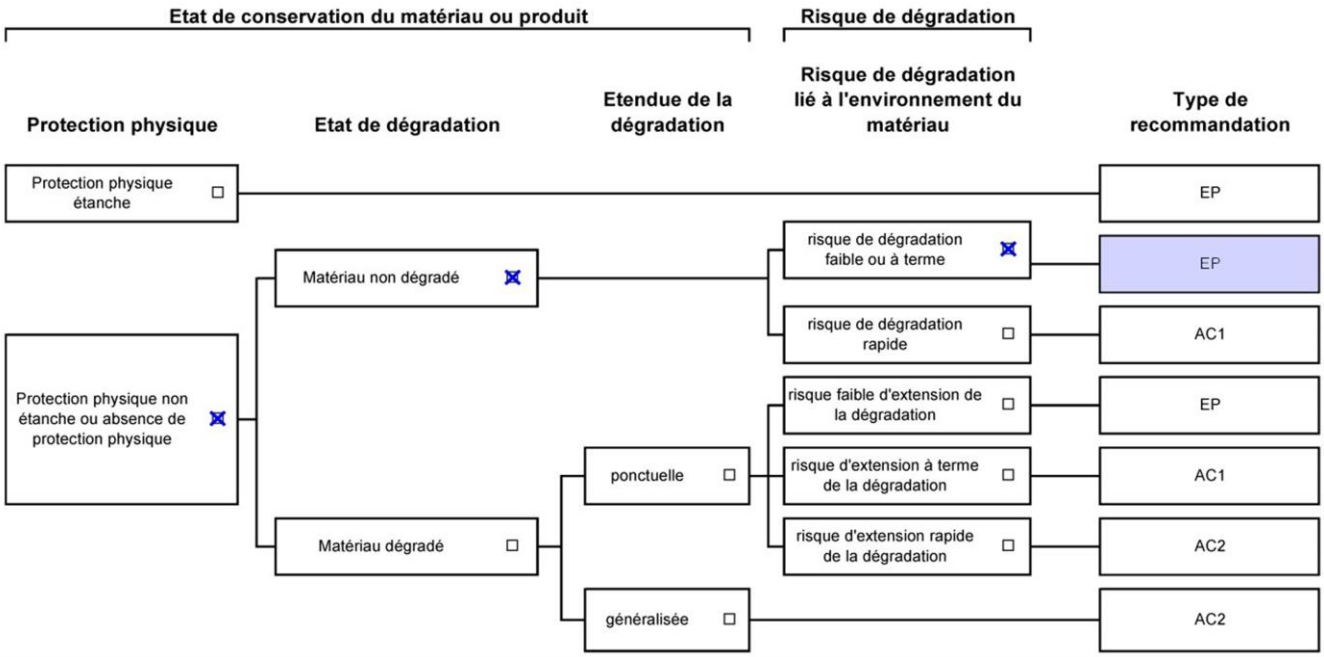
Dossier n° MA2112046480
Date de l'évaluation : 07/01/2022
Bâtiment / local ou zone homogène : Rez de chaussée/Porte0001 - Chambre 1
Identifiant Matériau : ZPSO005
Matériau : Peinture + Enduit de jointoiement + Bande + plaques de plâtre
Résultat EP (Z-III-RF)

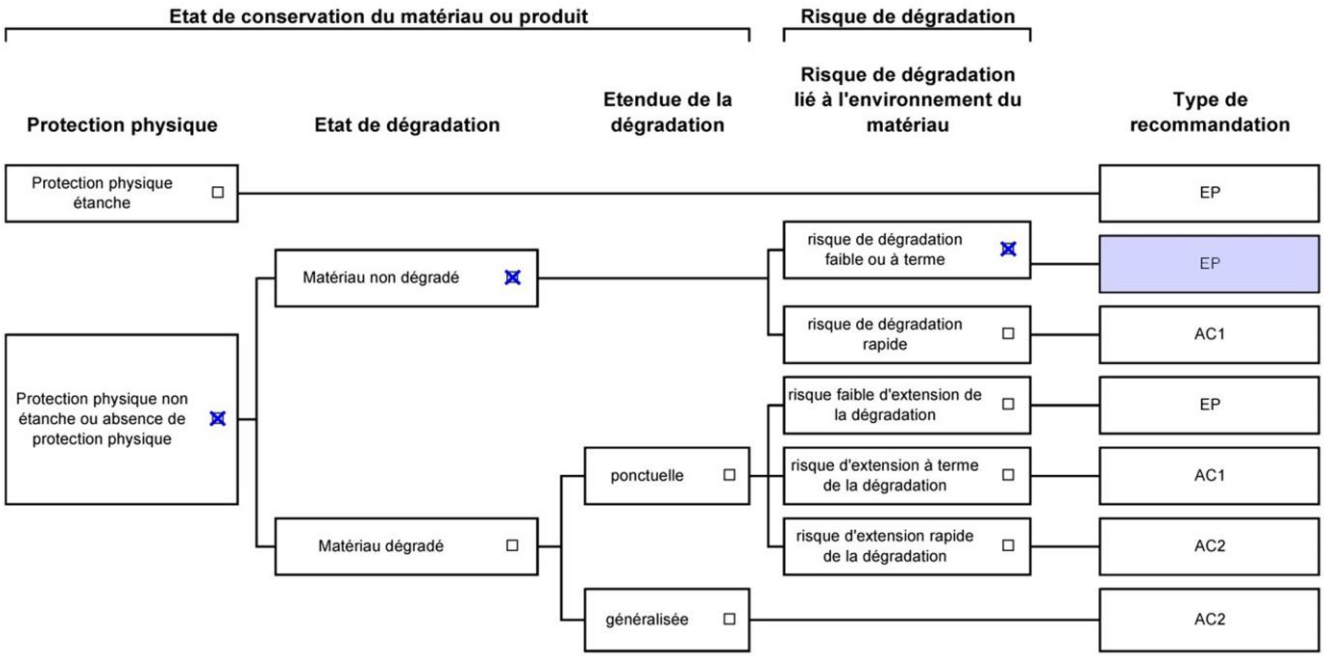
Dossier n° MA2112046480
Date de l'évaluation : 07/01/2022
Bâtiment / local ou zone homogène : Rez de chaussée/Porte0001 - Debarras 1
Identifiant Matériau : ZPSO005
Matériau : Peinture + Enduit de jointoiement + Bande + plaques de plâtre
Résultat EP (Z-III-RF)

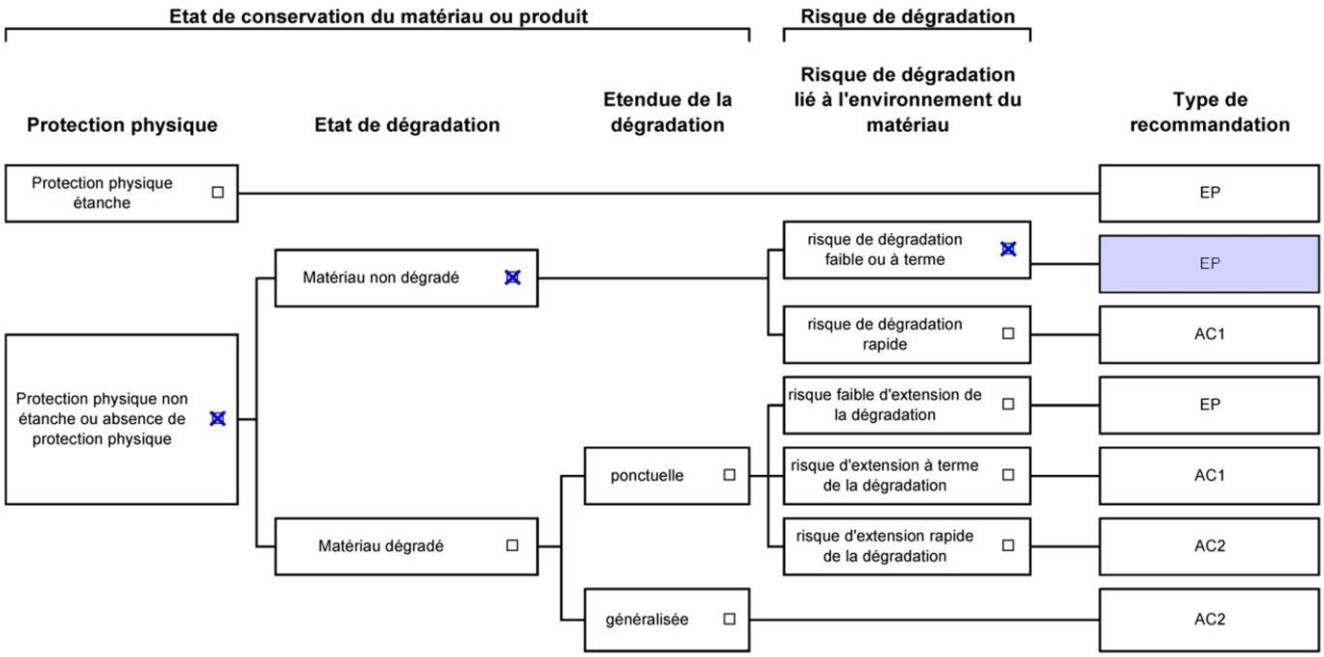
Dossier n° MA2112046480
Date de l'évaluation : 07/01/2022
Bâtiment / local ou zone homogène : Rez de chaussée/Porte0001 - Chambre 2
Identifiant Matériau : ZPSO005
Matériau : Peinture + Enduit de jointoiement + Bande + plaques de plâtre
Résultat EP (Z-III-RF)

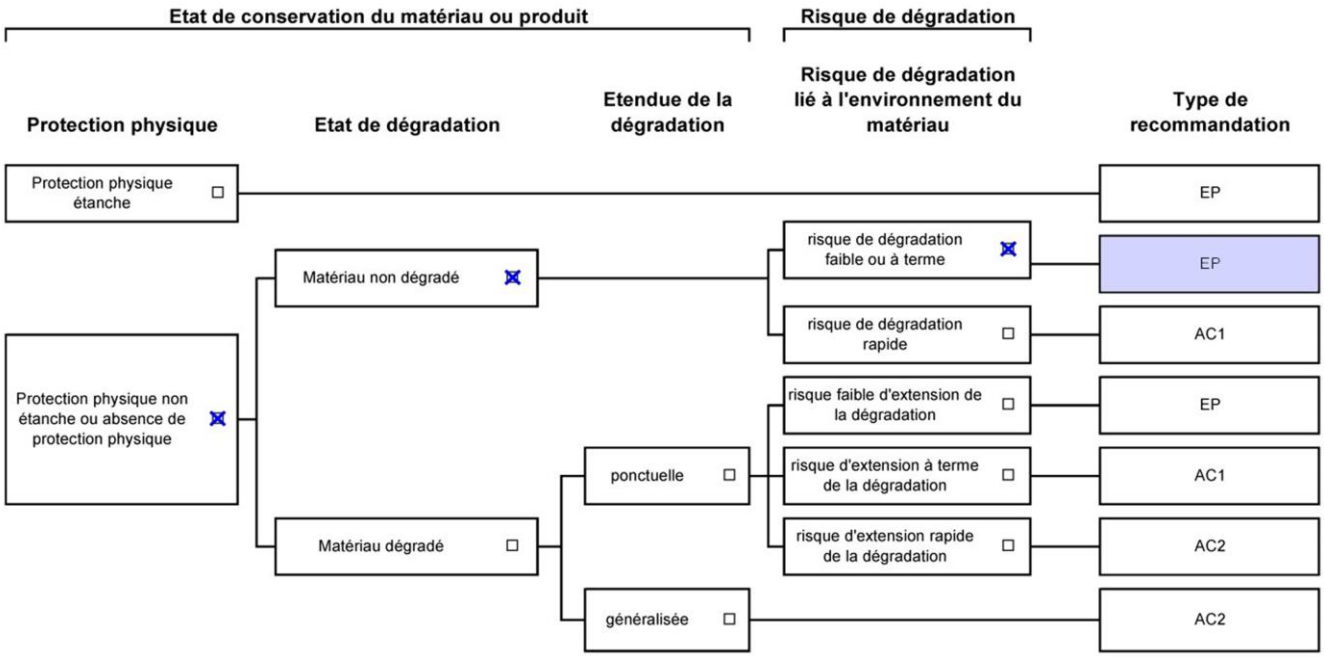
Dossier n° MA2112046480
Date de l'évaluation : 07/01/2022
Bâtiment / local ou zone homogène : Rez de chaussée/Porte0001 - Placard 1
Identifiant Matériau : ZPSO005
Matériau : Peinture + Enduit de jointoiement + Bande + plaques de plâtre
Résultat EP (Z-III-RF)
