Rapport de Repérage Amiante Avant réalisation de travaux dans un immeuble bâti

Numéro de dossier : M4074793
Date d'intervention : 14/04/2021

326LAA0102
RESIDENCE DES GUETTES
77670 SAINT MAMMES

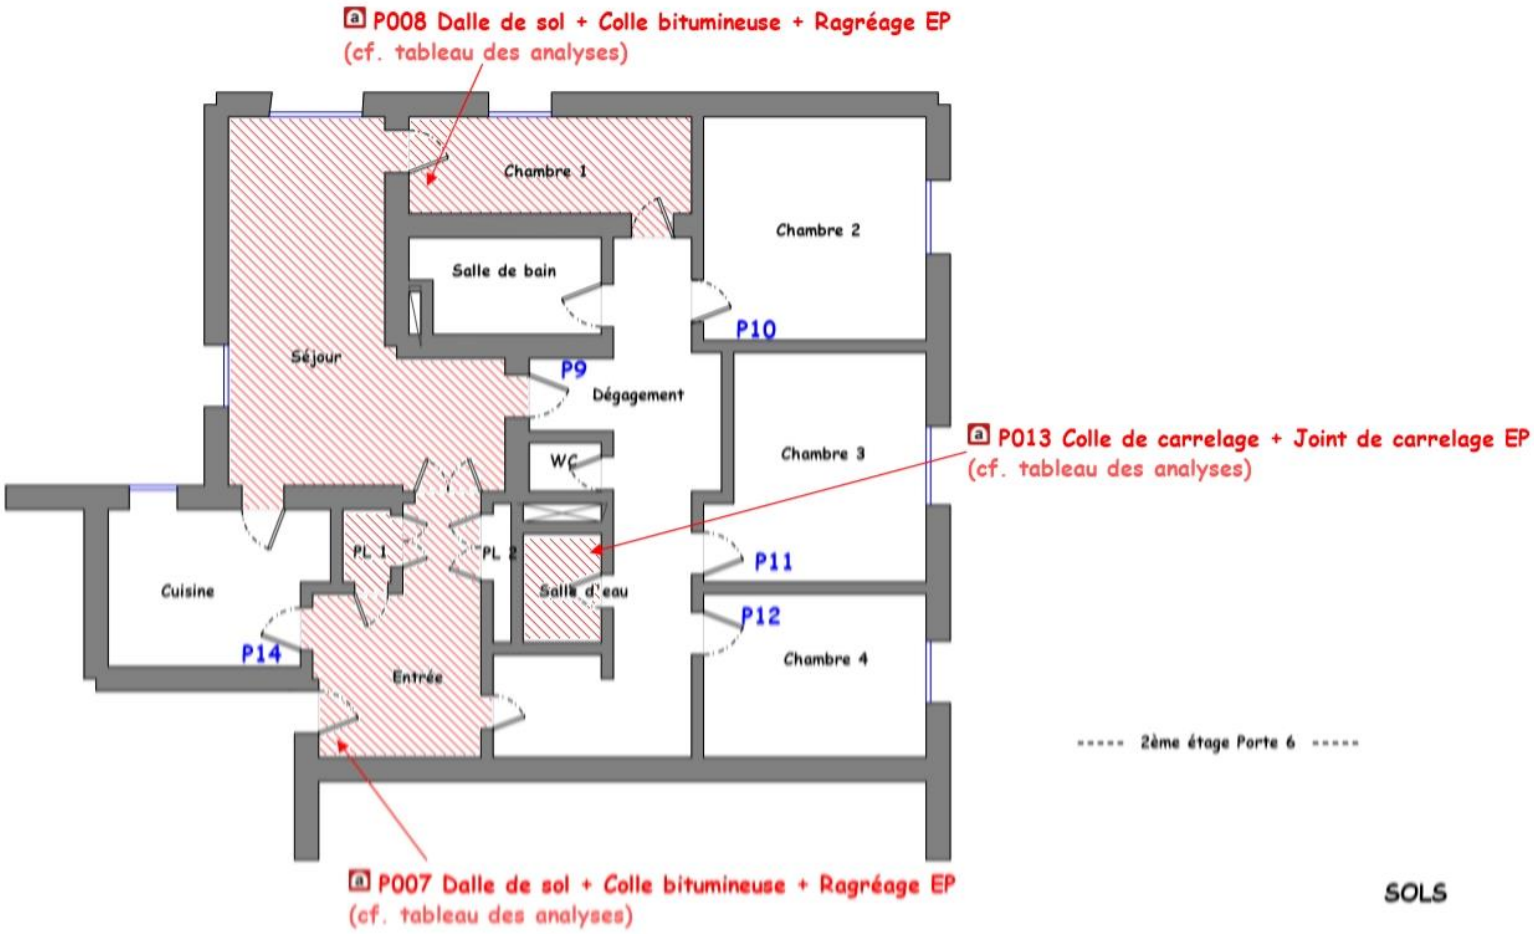
Planche de repérage des matériaux et produits amiantés

ZPSO	Niveau	Localisation	Zone	Description du prélèvement réalisé*
ZPSO004	2ème étage Porte 6	Entrée; Séjour; Chambre 1; PL 1; PL 2	Sol	Analyse : P007 - Phase 1 Matériau semi-dur de type dalle de sol (gris) (Présence d'amiante) - Phase 2 Matériau de type colle bitumineux (noir) ; matériau semi-dur de type ragréage (gris) ; matériau dur de type mortier, béton, chape (beige) (Présence d'amiante) Analyse : P008 - Phase 1 Matériau semi-dur de type dalle de sol (gris) (Présence d'amiante) - Phase 2 Matériau de type colle bitumineux (noir) ; matériau semi-dur (beige) ; matériau dur de type mortier, béton, chape (beige) en traces (Présence d'amiante)
ZPSO009	2ème étage Porte 6	Salle d'eau	Sol	Analyse : P013 - Matériau dur de type carrelage, faïence (marron) ; matériau dur de type joint ciment (gris) ; matériau dur de type ciment-colle (fibreux) (gris) ; matériau dur de type mortier, béton, chape (beige) en traces (Présence d'amiante)

Des matériaux amiantés ont été repéré, Adx-groupe doit procéder à la quantification de ceux-ci, nous vous invitons à appeler votre chargé d'affaire dédié ou nos bureaux afin de prévoir une mission complémentaire.

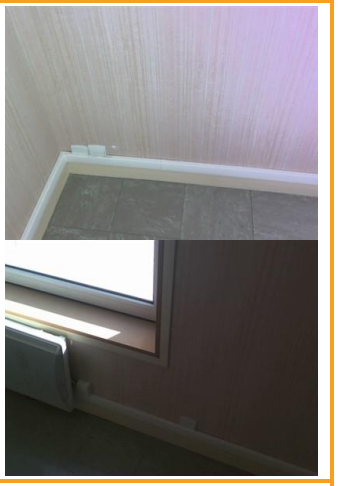
Séjour	2	Mur donnant sur extérieur	Oui 2ème étage Porte 6 - Séjour : Mur B	Identifiant: ZPSO001 Echantillon: M4074793/P001, réf. labo.: 21RI036732-001 M4074793/P002, réf. labo.: 21RI036732-002 Description: Couche1: Peinture décorative (pailletées, gouttelettes, ...) + Couche2: Enduit à base de plâtre lissé ou taloché Composant de la construction: 3 - Parois verticales intérieures - Revêtements de murs, poteaux, cloisons, gaines, coffres + 3 - Parois verticales intérieures - Murs et cloisons maçonnés Partie à sonder: Couche1: Peinture décorative (pailletées, gouttelettes, ...) + Couche2: Enduit à base de plâtre lissé ou taloché Justificatif: Après analyse en laboratoire		Analyse: P002 Partie analysée par le laboratoire: - Matériau fibreux de type papier peint (beige) ; matériau de type peinture (beige) ; matériau semi-dur de type enduit (beige) : Absence d'amiante

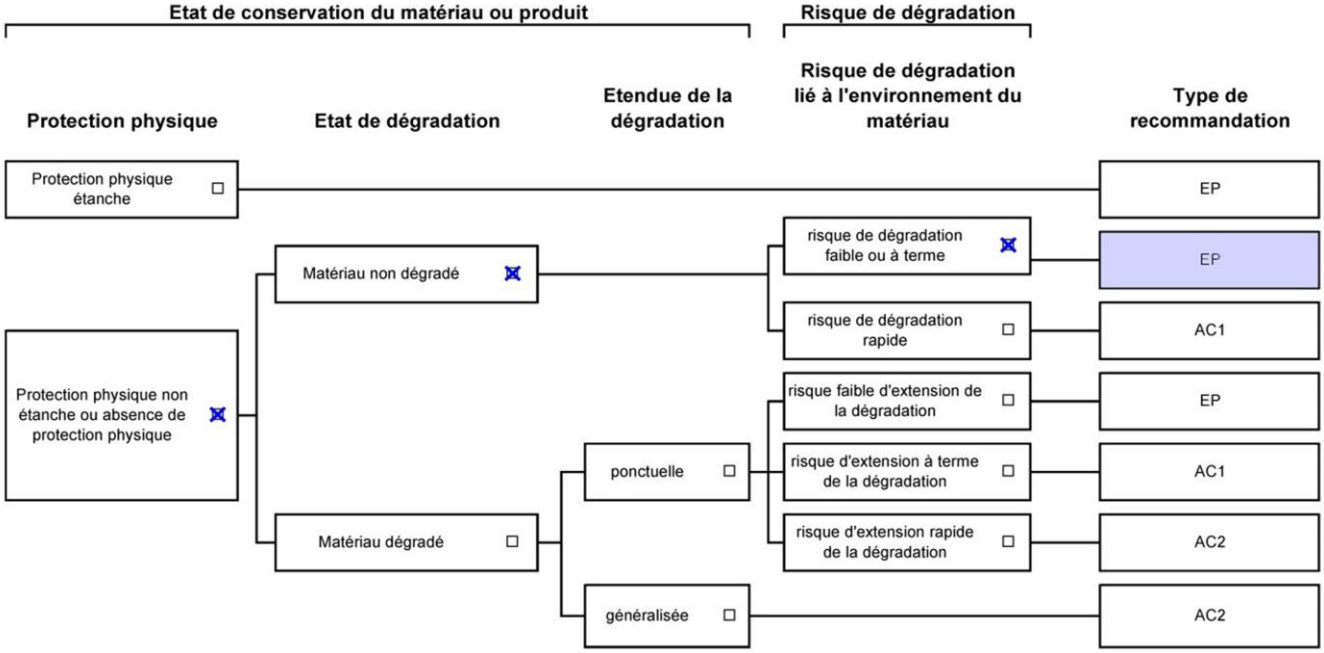
Dossier n° M4074793
Date de l'évaluation : 14/04/2021
Bâtiment / local ou zone homogène : 2ème étage Porte 6 - Entrée
Identifiant Matériau : ZPSO004
Matériau : Couche1: Dalle de sol + Couche2: Colle bitumineuse + Couche3: Ragréage
Résultat EP (Z-III-RF)

EP : Surveiller l'évolution de l'état de conservation.
AC1 : Recouvrir le matériau d'une couche de protection.
AC2 : Supprimer ou remplacer le composant.
