Rapport de mission de repérage des matériaux et produits contenant de l'amiante dans les immeubles bâtis avant réalisation de travaux

Numéro de dossier : RAT_9 IMPASSE DE L AULNAY 77360 VAIRES-SUR-MARNE V2
Date du repérage : 05/06/2023

Immeuble bâti visité	
Adresse	Rue : ..... **9 IMPASSE DE L'AULNAY (202315446)** Bât., escalier, niveau, appartement n°, lot n°: **, Lot numéro 202315446** Code postal, ville : . **77360 VAIRES SUR MARNE (France)** **Section cadastrale AR 98,**
Périmètre de repérage :	..... **RAT pour réhabilitation immeuble**
Type de logement : Fonction principale du bâtiment : Date de construction :	.... **Habitation (parties communes)** ..... **< 1997**

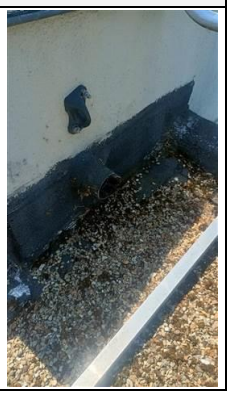
M076 : Conduit gaine technique					
Niveau : Toiture					
Localisation	**n° de sondage**	**Description**	**Echantillon**	**N° Echantillon**	**Photo**
Toit terrasse	1	Identifiant :M076 Description :Matériau dur de type mortier, béton, chape (gris) Résultat : Absence d'amiante	Oui Toiture - Toit terrasse	P199

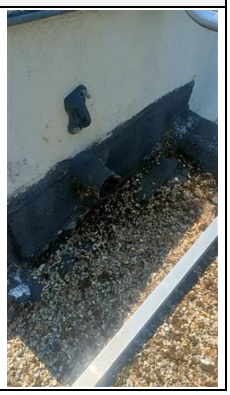
M083 : Conduit					
Niveau : Toiture					
Localisation	**n° de sondage**	**Description**	**Echantillon**	**N° Echantillon**	**Photo**
Toit terrasse	1	Identifiant :M083 Description :Conduit Résultat : Absence d'amiante	Oui Toiture - Toit terrasse	P206

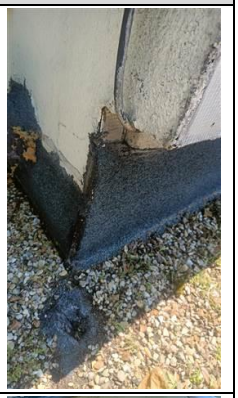
Identifiant et échantillons	Localisation	Composant de la construction	Parties du composant	Description	Photo
M075-P198	Toiture - Toit terrasse	1 - Couvertures, Toitures, Terrasses et étanchéités - Étanchéité de toiture terrasse	Parties planes ou relevés : local technique	Parties planes ou relevés : local technique **Réf. laboratoire:** 23H013280-198 **Commentaires Laboratoire:** Calcination et/ou attaque acide3 **Analyse à réaliser:** 1 couche

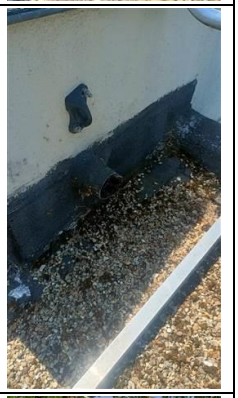
M076-P199	Toiture - Toit terrasse	1 - Couvertures, Toitures, Terrasses et étanchéités - Éléments associés à la toiture	Conduit gaine technique	Matériau dur de type mortier, béton, chape (gris) **Commentaires prélèvement:** Conduit gaine technique Envoyé au labo en tant que : Conduit gaine technique **Réf. laboratoire:** 23H013280-199 **Commentaires Laboratoire:** Calcination et/ou attaque acide2 **Analyse à réaliser:** 1 couche

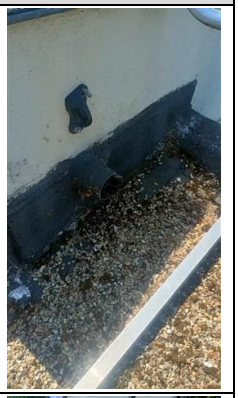
Identifiant et échantillons	Localisation	Composant de la construction	Parties du composant	Description	Photo
M083-P206	Toiture - Toit terrasse	1 - Couvertures, Toitures, Terrasses et étanchéités - Éléments associés à la toiture	Conduit	Conduit **Réf. laboratoire:** 23H013280-206 **Commentaires Laboratoire:** Calcination et/ou attaque acide1 **Analyse à réaliser:** 1 couche
