Rapport de Repérage des matériaux et produits contenant de l'amiante avant réalisation de travaux dans un immeuble bâti

Numéro de dossier : MA2308139942
Rapport édité le : 21/08/2023

58 BOULEVARD DE L'ALMONT
77000 MELUN
Etage 1; Porte 4

Lot numéro 62LAG0104,

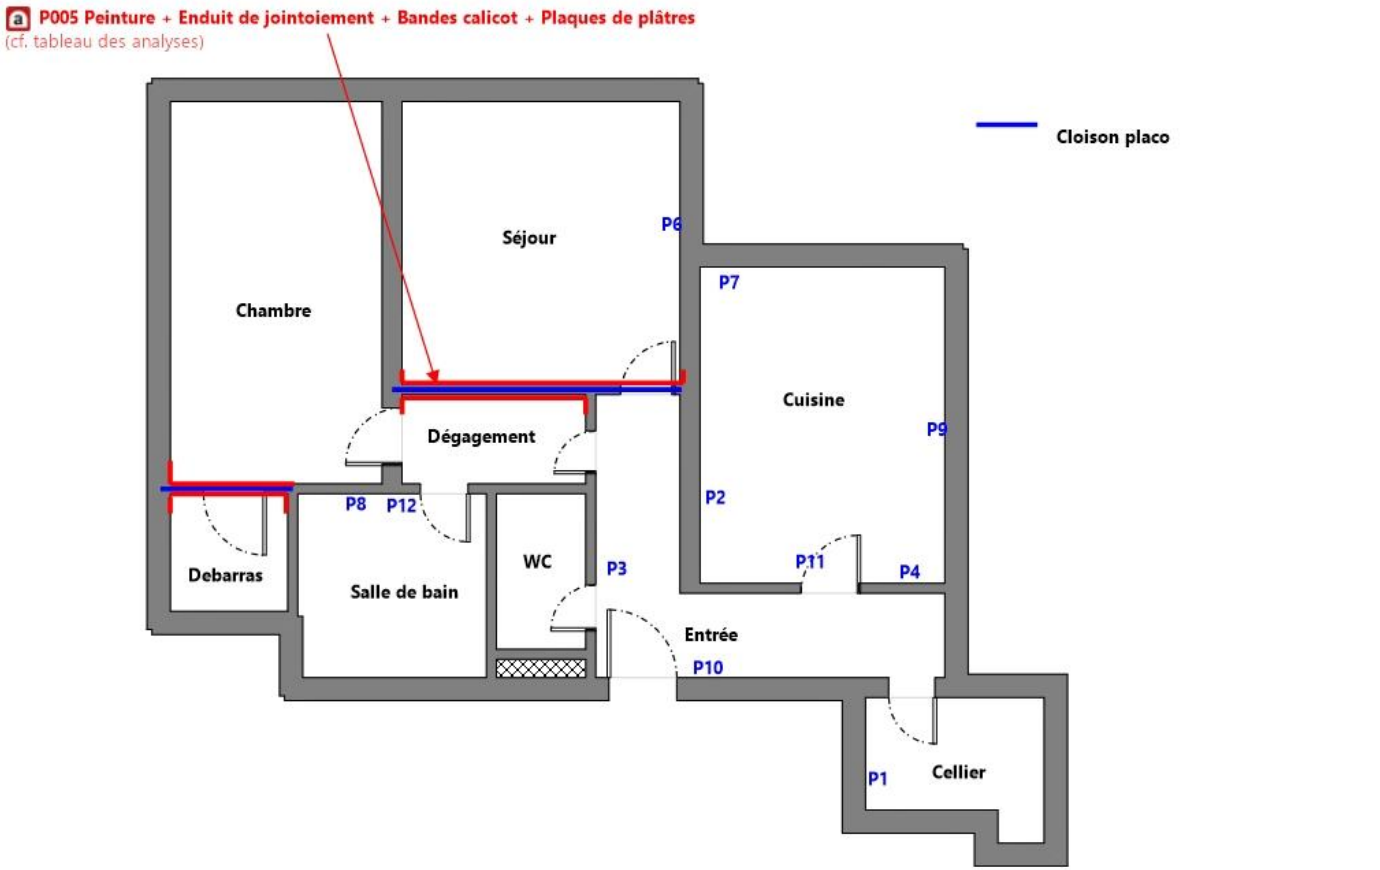
Mur et éléments

ZPSO	Niveau	Localisation	Zone	Description du prélèvement réalisé	Surface indicative
ZPSO003	1er étage	Dégagement; Chambre; Debarras; Séjour	Cloisons avec liaisons sur murs et plafonds	Analyse : P005 - Phase 1 Matériau de type système d'enduit peinture (blanc) ; matériau semi-dur de type plaque (plâtreux) (marron) (Absence d'amiante) - Phase 2 Matériau de type système d'enduit peinture (blanc) ; matériau semi-dur de type plaque (plâtreux) (marron) (Présence d'amiante)	29m2
ZPSO010	1er étage	Entrée; Dégagement; Chambre; Debarras; Séjour	Sol	Analyse : P015 - Phase 1 Matériau semi-dur de type dalle de sol (gris) (Absence d'amiante) - Phase 2 Matériau de type colle (jaune) ; matériau semi-dur de type ragréage (gris) ; matériau semi-dur (blanc) ; matériau dur de type mortier, béton, chape (gris) (Présence d'amiante) Analyse : P016 - Matériau de type colle (jaune) ; matériau semi-dur de type ragréage (gris) ; matériau semi-dur (beige) (Absence d'amiante)	45m2

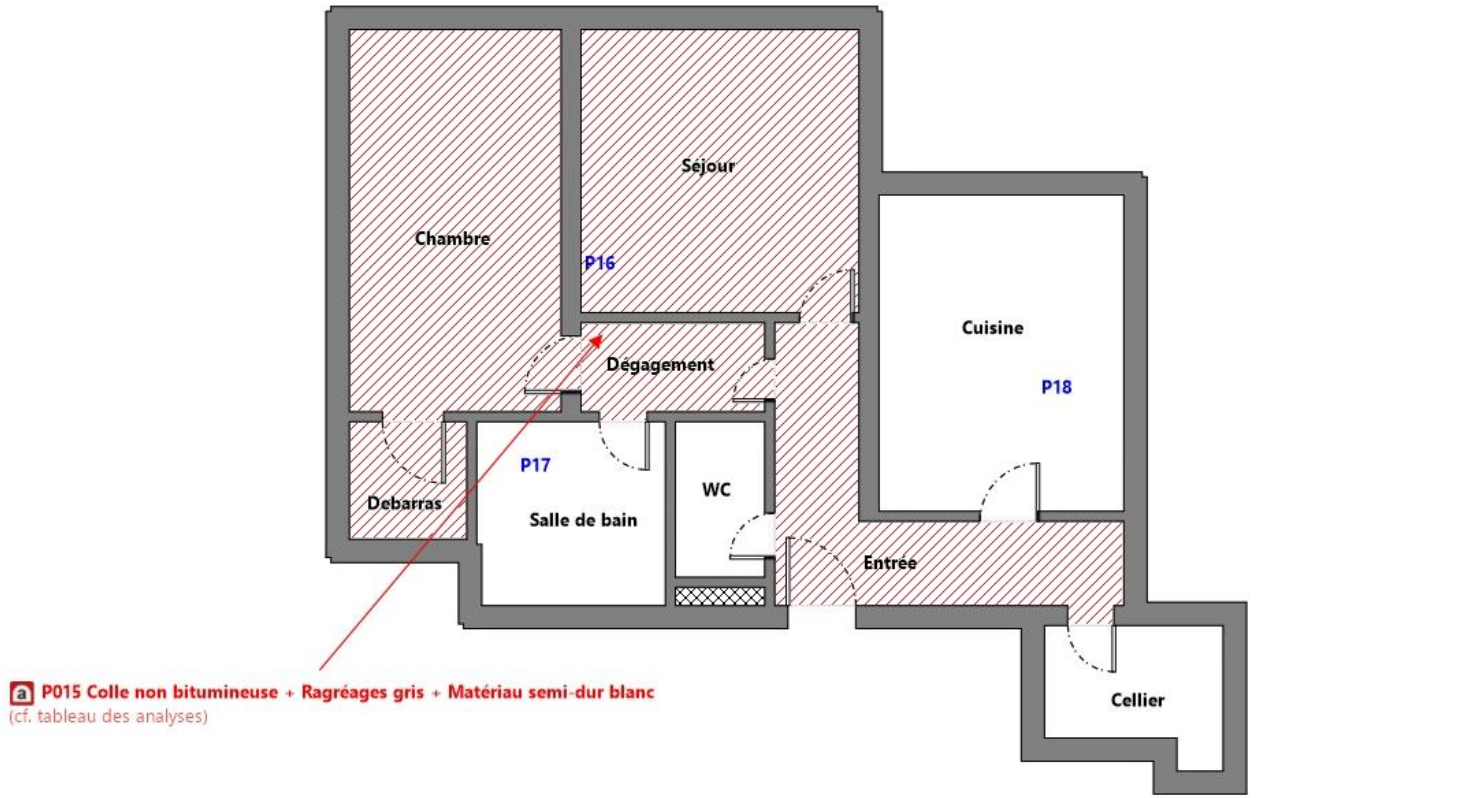
ZPSO	Niveau	Localisation	Zone	Description de l'échantillon réalisé*
ZPSO010	1er étage	Entrée; Dégagement; Chambre; Debarras; Séjour	Sol	Analyse : P015 - Phase 1 Matériau semi-dur de type dalle de sol (gris) (Absence d'amiante) - Phase 2 Matériau de type colle (jaune) ; matériau semi-dur de type ragréage (gris) ; matériau semi-dur (blanc) ; matériau dur de type mortier, béton, chape (gris) (Présence d'amiante) Analyse : P016 - Matériau de type colle (jaune) ; matériau semi-dur de type ragréage (gris) ; matériau semi-dur (beige) (Absence d'amiante)

Après vérification d'adx-Groupe et de son laboratoire d'analyse qu'aucune pollution croisée n'a été identifiée au niveau du laboratoire et du prélèvement, l'hétérogénéité du matériau/produit de la ou des ZPSO notifiées ci-dessus peuvent s'expliquer selon la norme NFX 46-020 par :
- une faible quantité d'amiante mélangé manuellement, lors de la fabrication ;
- une faible quantité d'amiante naturel présente dans la charge minérale utilisée à la fabrication ;
- la pose d'un enduit sur une surface avec des reliquats d'un produit amianté non complètement enlevé ;
