Rapport de Repérage des matériaux et produits contenant de l'amiante avant réalisation de travaux dans un immeuble bâti

Numéro de dossier : MA2311198789
Rapport édité le : 30/11/2023

16 RUE D ESTIENNE D ORVES
77000 MELUN
Bat. 16; Etage 8; Porte 2

Lot numéro 62lab0802,

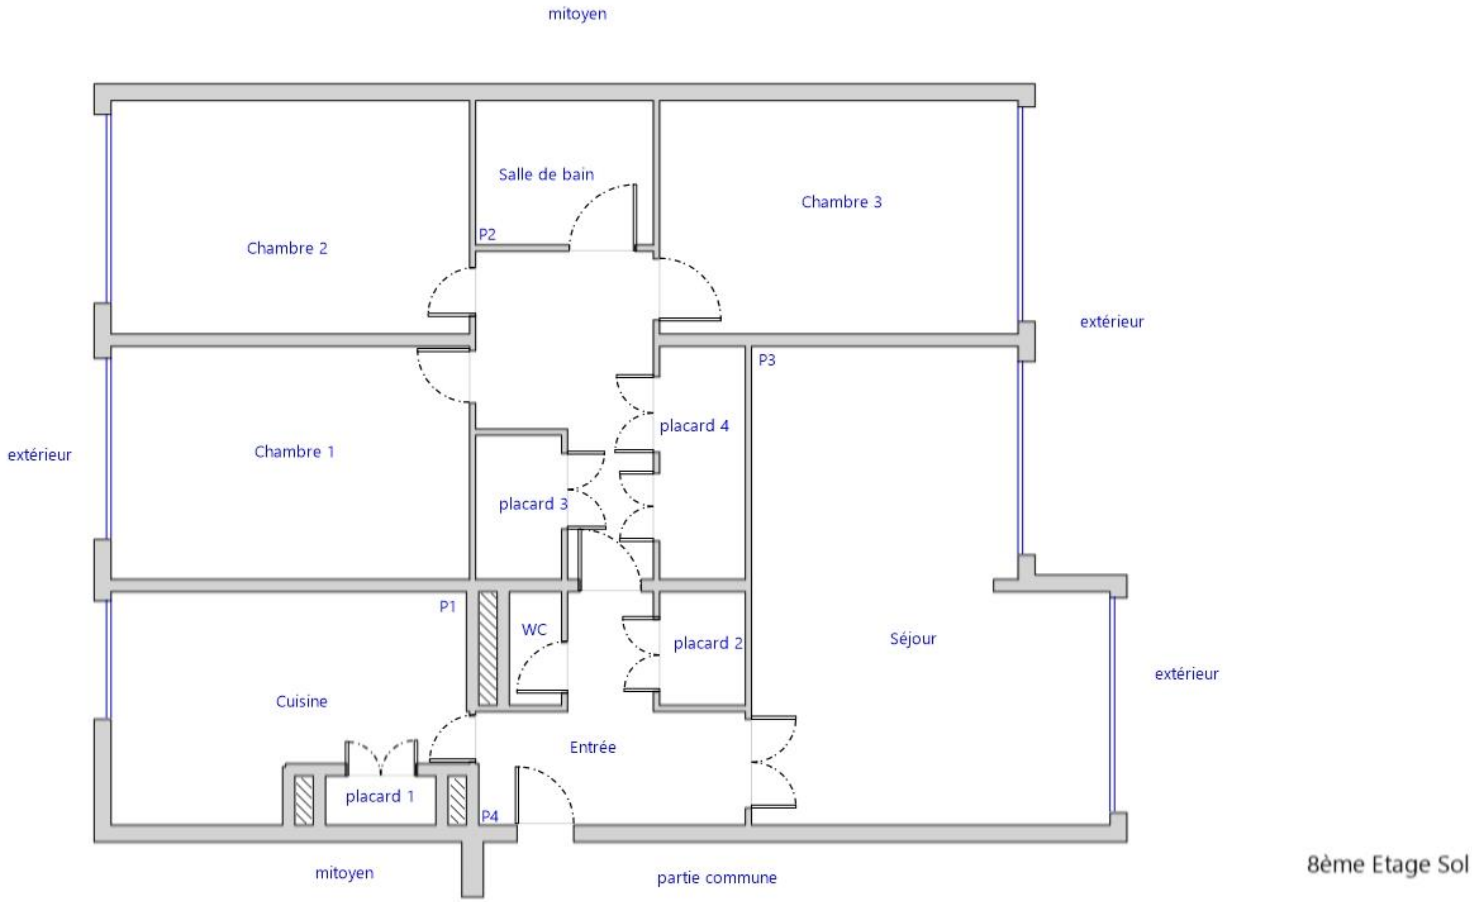
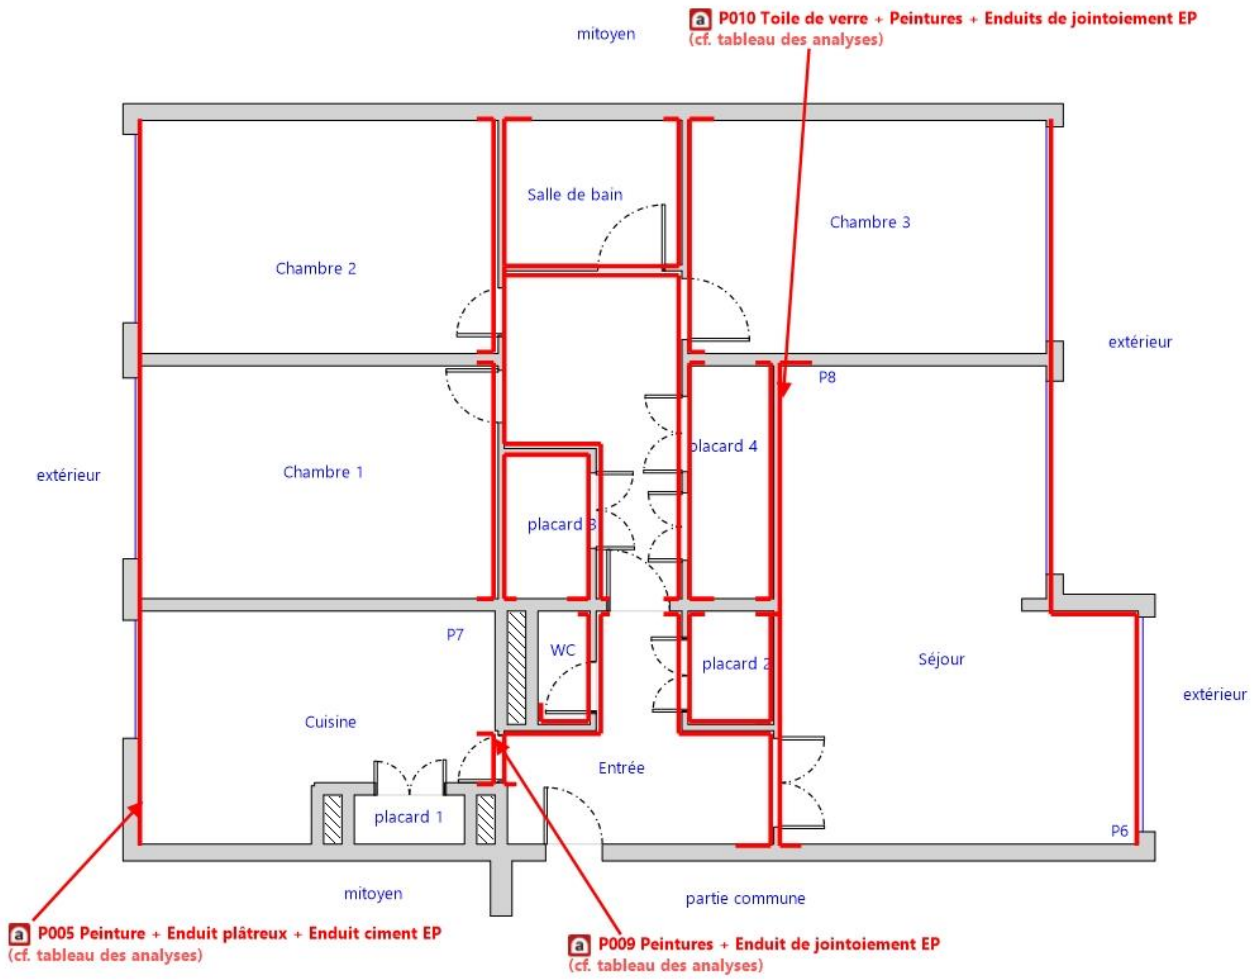
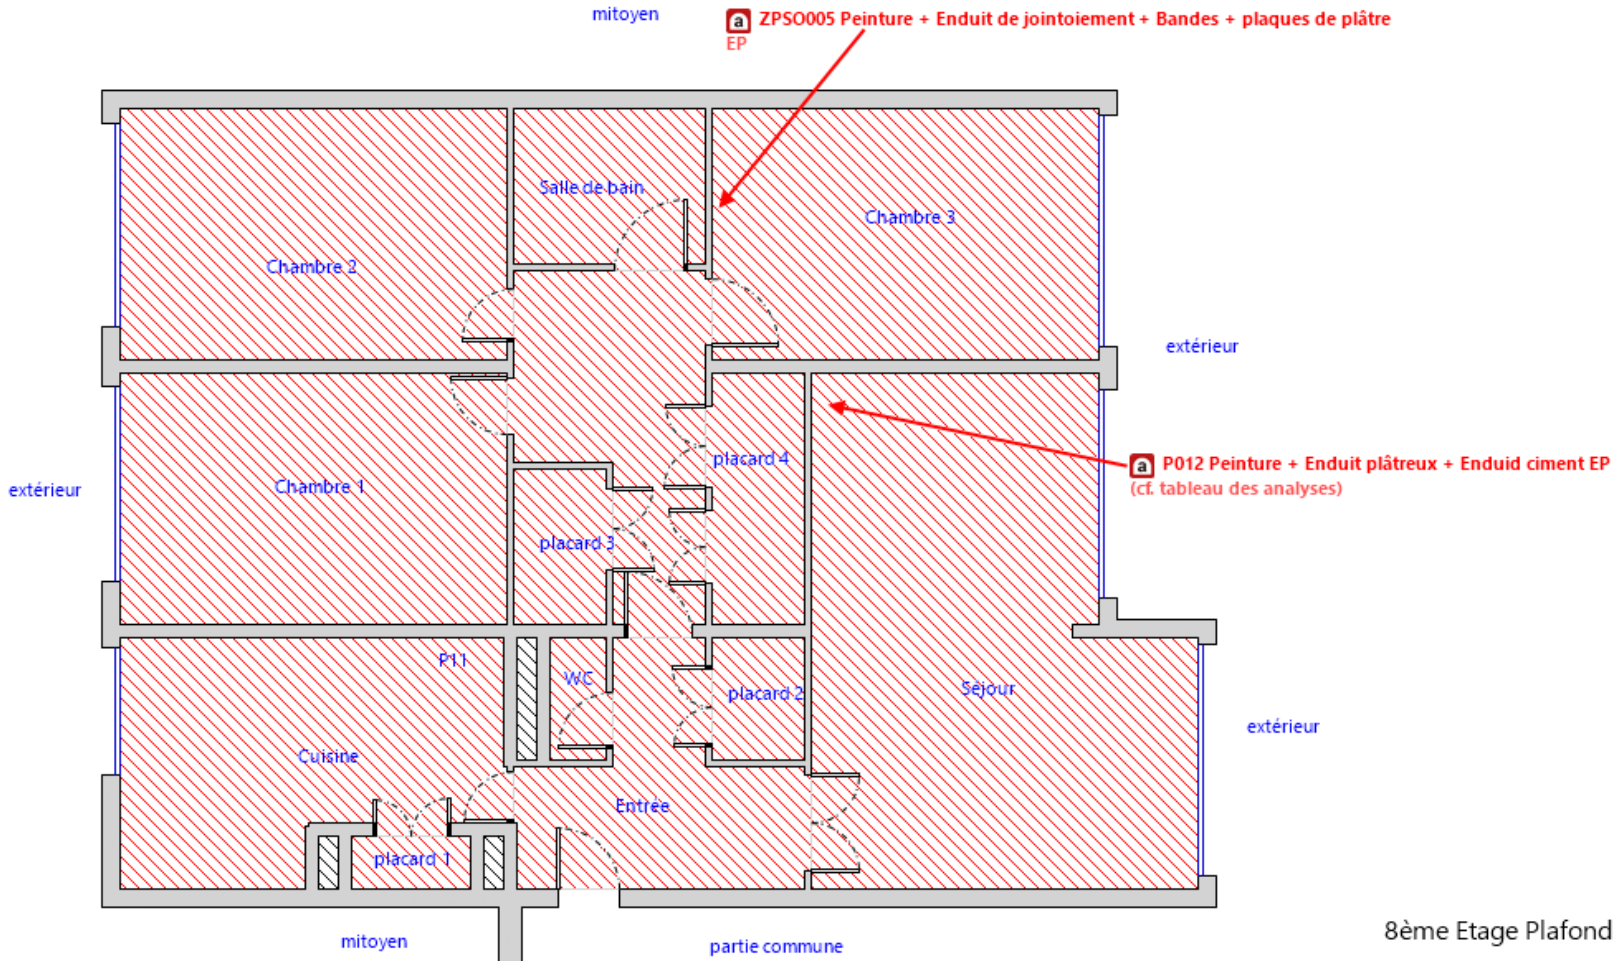
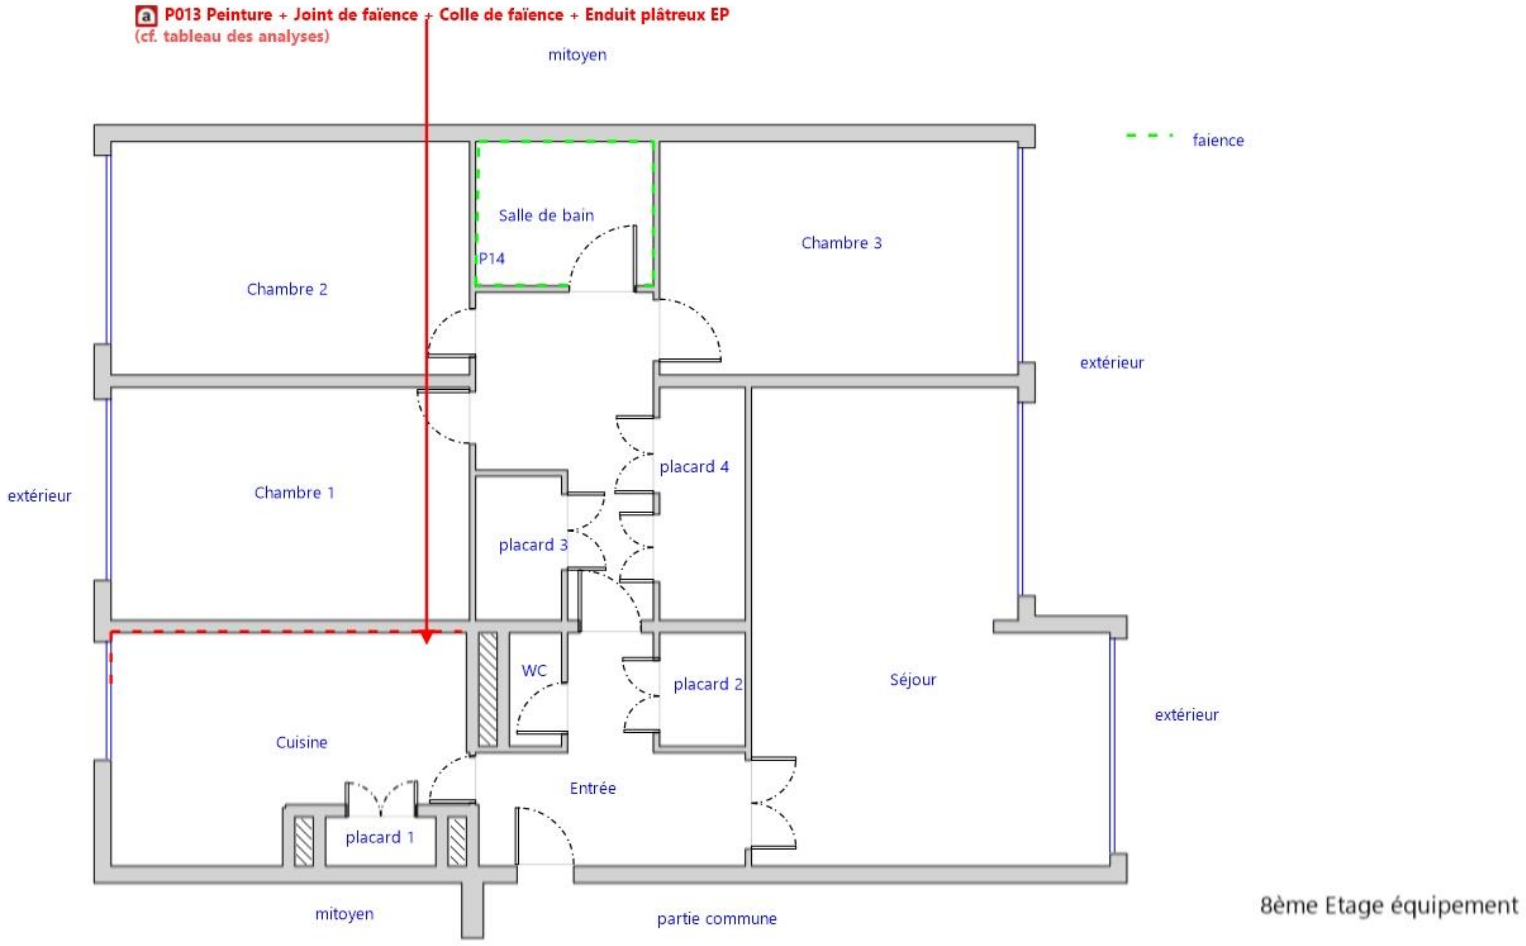
ZPSO	Niveau	Localisation	Zone	Description du prélèvement réalisé	Surface indicative
ZPSO003	8ème étage	Cuisine; Chambre 1; Chambre 2; Chambre 3; Séjour	Mur donnant sur extérieur	Analyse : P005 - Matériau de type système d'enduit peinture (blanc) ; matériau semi-dur (gris) (Présence d'amiante) Analyse : P006 - Phase 2 Matériau de type maillage de fibres et liant (blanc) ; matériau de type système d'enduit peinture (jaune) ; matériau semi-dur (gris) (Absence d'amiante)	46m2
ZPSO005	8ème étage	Entrée; Cuisine; placard 1; WC; placard 2; placard 3; placard 4; Chambre 1; Chambre 2; Chambre 3; Salle de bain; Séjour	Cloisons avec liaisons sur murs et plafonds	Analyse : P009 - Phase 1 Matériau de type peinture (blanc) ; matériau semi-dur de type enduit (blanc) ; matériau souple fibreux de type papier, carton (blanc) ; matériau de type peinture (beige) ; matériau souple fibreux de type papier, carton (beige) ; matériau semi-dur de type plâtre (blanc) (Présence d'amiante) - Phase 2 Matériau souple fibreux de type papier, carton (blanc) (Absence d'amiante) - Phase 3 Matériau souple fibreux de type papier, carton (marron) (Absence d'amiante) - Phase 4 Matériau semi-dur de type plâtre (blanc) (Absence d'amiante) Analyse : P010 - Phase 2 Matériau de type maillage de fibres et liant (blanc) matériau de type peinture (jaune) ; matériau semi-dur (beige) ; matériau de type peinture (beige) ; matériau souple fibreux de type papier, carton (blanc) ; matériau semi-dur de type enduit (blanc) ; matériau souple fibreux de type papier, carton (beige) ; matériau semi-dur de type plâtre (blanc) (Présence d'amiante) - Phase 3 Matériau souple fibreux de type papier, carton (blanc) (Absence d'amiante) - Phase 4 Matériau souple fibreux de type papier, carton (beige) (Absence d'amiante)	114m2

ZPSO006	8ème étage	Entrée; Cuisine; placard 1; WC; placard 2; placard 3; placard 4; Chambre 1; Chambre 2; Chambre 3; Salle de bain; Séjour	Plafond	Analyse : P011 - Matériau de type système d'enduit peinture (blanc) ; matériau semi-dur (fibreux) (beige) ; matériau semi-dur (gris) en traces (Absence d'amiante) Analyse : P012 - Matériau de type système d'enduit peinture (blanc) ; matériau semi-dur (gris) (Présence d'amiante)	85m2
ZPSO007	8ème étage	Cuisine	Mur E; Mur F	Analyse : P013 - Phase 2 Matériau de type peinture (blanc) ; matériau dur de type carrelage, faïence (blanc) ; matériau dur de type joint ciment (blanc) en traces ; matériau dur de type ciment-colle (gris) ; matériau semi-dur (fibreux) (blanc) (Présence d'amiante)	4m2

Dans le cas où des matériaux contenant de l'amiante ont été repérés, il convient s'il a lieu de confier le désamiantage à une entreprise certifiée. Le repérage est conforme à la règlementation dans le cadre de cette mission. Toutefois, il n'est jamais possible d'être parfaitement exhaustif, dans la mesure où un sondage n'est représentatif qu'à l'endroit précis du support investigué. Il convient donc de rester toujours très vigilant lors des travaux quant à l'éventuelle mise à jour de matériaux suspects ce qui nécessitera un repérage complémentaire.
