Rapport de mission de repérage des matériaux et produits contenant de l'amiante avant réalisation de travaux

4 PLACE DU FRONT POPULAIRE LGT 5

77186 NOISIEL

RAPPORT N° :	**81LAD0405**	**Laboratoire d'Analyses :**	**ITGA**
Repérage réalisé le :	24/01/2018	**Adresse laboratoire :**	**3 RUE ARMAND HERPIN LACROIX - CS 46537 35065 RENNES CEDEX**
Accompagnateur :		**Numéro d'accréditation :**	**1-5967**
Par :	Samuel DUBOS	**Organisme d'assurance professionnelle :**	**ALLIANZ**
N° certificat :	CPDI 4697	**Adresse assurance :**	**Direction Opérations Entreprises 5C Esplanade Charles de Gaulle 33081 BORDEAUX CEDEX**
Date d'obtention :	27/01/2018	**N° de contrat d'assurance :**	55832566
Organisme certificateur	I.Cert Parc EDONIA - Bâtiment G - Rue de la Terre Victoria - 35760 SAINT GREGOIRE	**Date de validité :**	31/12/2018

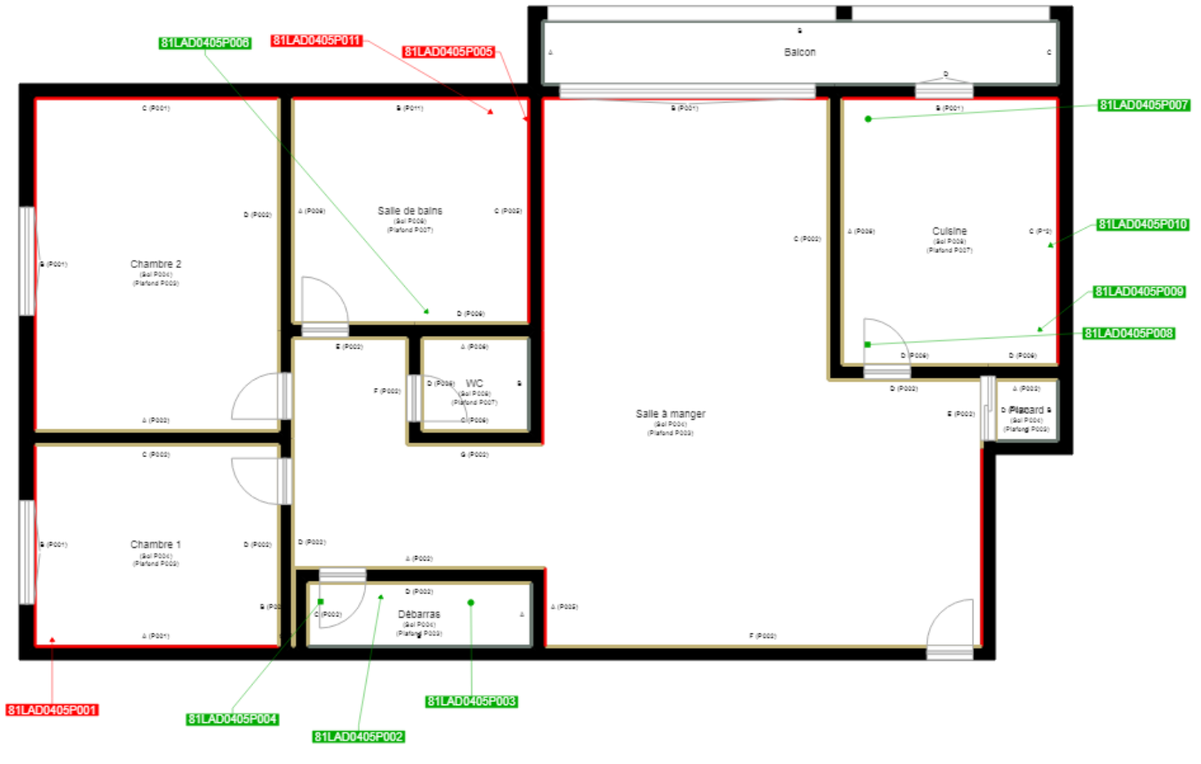
Dans le cadre de la mission décrite en tête de rapport, il a été repéré des matériaux et produits contenant de l'amiante
