Rapport de mission de repérage des matériaux et produits contenant de l'amiante avant réalisation de travaux

31 RUE ROSA BONHEUR

77000 LA ROCHETTE

RAPPORT N° :	**9LAB0301**	**Laboratoire d'Analyses :**	**ITGA**
Repérage réalisé le :	22/03/2018	**Adresse laboratoire :**	**3 RUE ARMAND HERPIN LACROIX - CS 46537 35065 RENNES CEDEX**
Accompagnateur :		**Numéro d'accréditation :**	**1-5967**
Par :	Gaetan BEDEL	**Organisme d'assurance professionnelle :**	**AXA France**
N° certificat :	CPDI3869	**Adresse assurance :**	**313 Terrasses de l'Arche 92727 NANTERRE CEDEX**
Date d'obtention :	22/04/2016	**N° de contrat d'assurance :**	10063271004
Organisme certificateur	I.CERT PARC EDONIA - BAT G - RUE DE LA TERRE VICTORIA - 35760 SAINT GREGOIRE	**Date de validité :**	31/12/2018

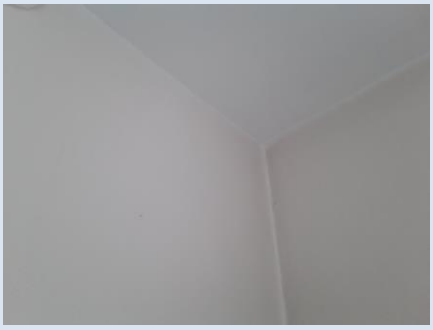
PRELEVEMENT : 9LAB0301P003			
NOM DU CLIENT	**NUMERO DU DOSSIER**		**PIECE OU LOCAL**
OPH77	9LAB0301 22/03/2018		Salle de bains
ELEMENT	**DESCRIPTIF DU LABORATOIRE**	**DATE DE PRELEVEMENT**	**NOM DE L'OPERATEUR**
Enduit / Peinture béton	Enduit plâtreux blanc en vrac + peintures multiples non séparable	22/03/2018	BEDEL Gaetan
LOCALISATION		**RESULTAT**	
Plafonds		Amiante non détecté
