Rapport de Repérage des matériaux et produits contenant de l'amiante avant réalisation de travaux dans un immeuble bâti

Numéro de dossier : MA2208115718
Date d'intervention : 01/08/2022

35 Rue Rosa Bonheur (9LAD0302)
77000 La Rochette
Etage 3; Porte 2

Lot numéro 9LAD0302,

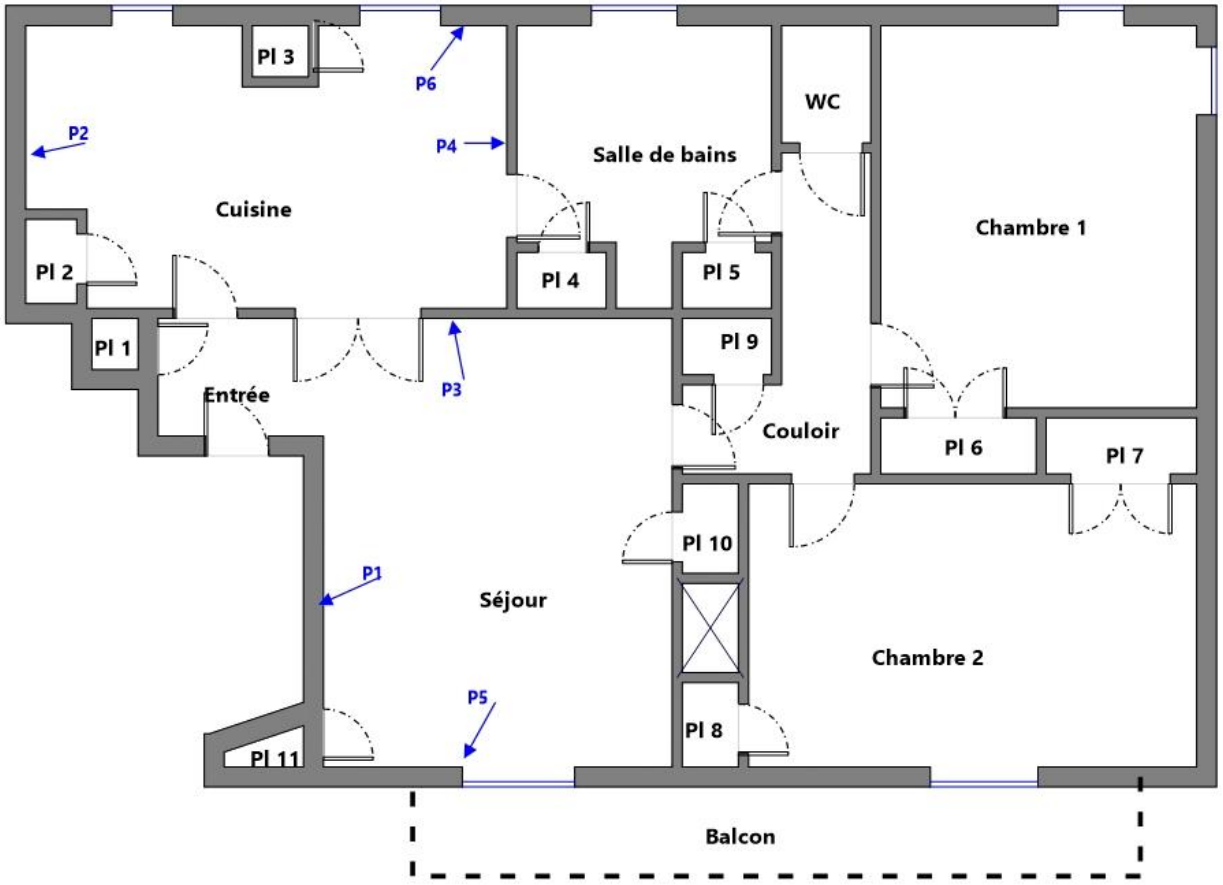
----- 3ème étage Porte 302 -----

ZPSO	Niveau	Localisation	Zone	Description du prélèvement réalisé	Surface indicative
ZPSO005	3ème étage Porte 302	Cuisine; Salle de bains; WC	Plinthes	Analyse : P009 - Matériau dur de type carrelage, faïence (marron) ; matériau dur de type ciment-colle (gris) (clair) ; matériau (marron) ; matériau de type peinture (beige) (Présence d'amiante)	36ml

Dans le cas où des matériaux contenant de l'amiante ont été repérés, il convient s'il a lieu de confier le désamiantage à une entreprise certifiée. Le repérage est conforme à la règlementation dans le cadre de cette mission. Toutefois, il n'est jamais possible d'être parfaitement exhaustif, dans la mesure où un sondage n'est représentatif qu'à l'endroit précis du support investigué. Il convient donc de rester toujours très vigilant lors des travaux quant à l'éventuelle mise à jour de matériaux suspects ce qui nécessitera un repérage complémentaire.

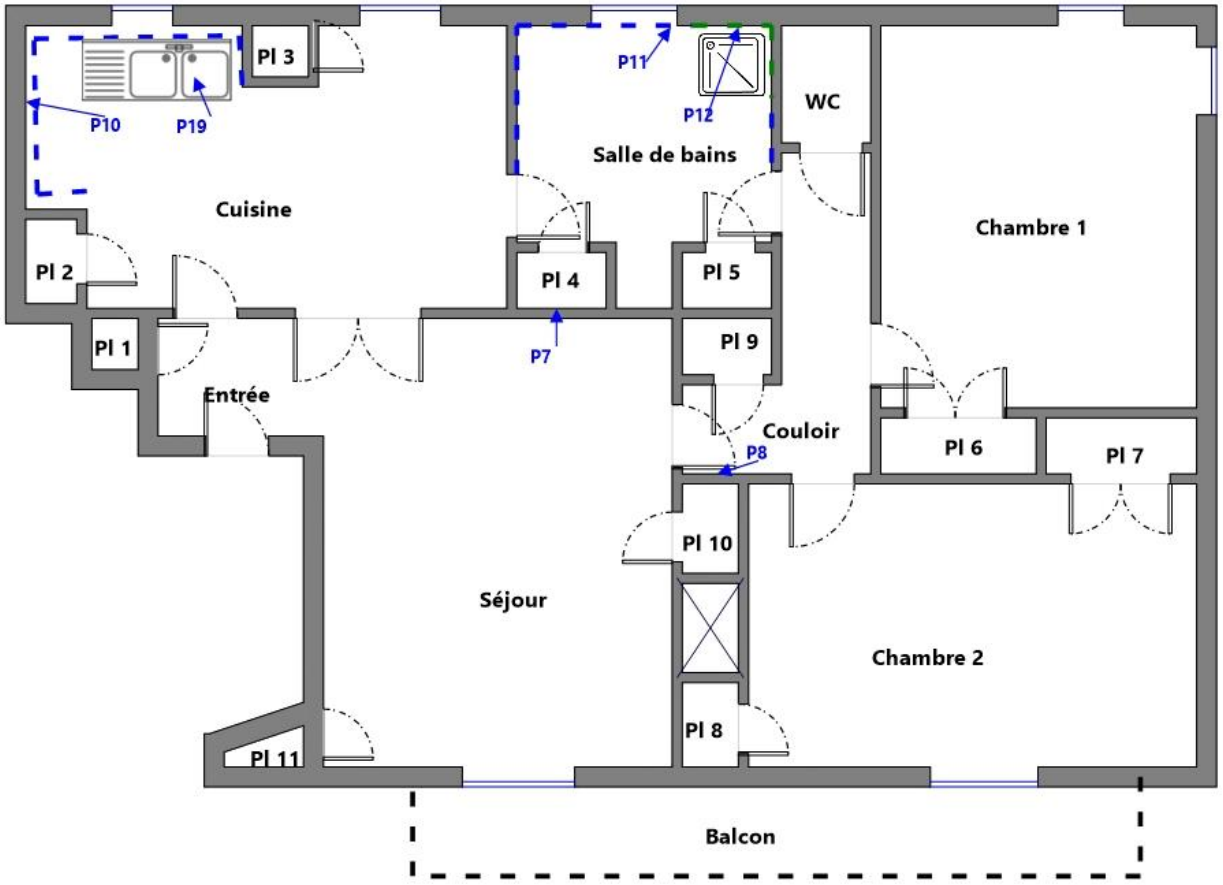
----- 3ème étage Porte 302 -----

PAROIS VERTICALES
