Référence du dossier : 2015-09-095 MDF PC VAUX LE PENIL OPH77

517 – 559 rue des Trois Rodes
77000 – VAUX LE PENIL

Description du bien visité : PARTIES COMMUNES

**RAPPORT DE REPERAGE DES MATERIAUX ET PRODUITS
 CONTENANT DE L'AMIANTE DES LISTES A & B,
 A INTEGRER AU DOSSIER TECHNIQUE AMIANTE (DTA)**

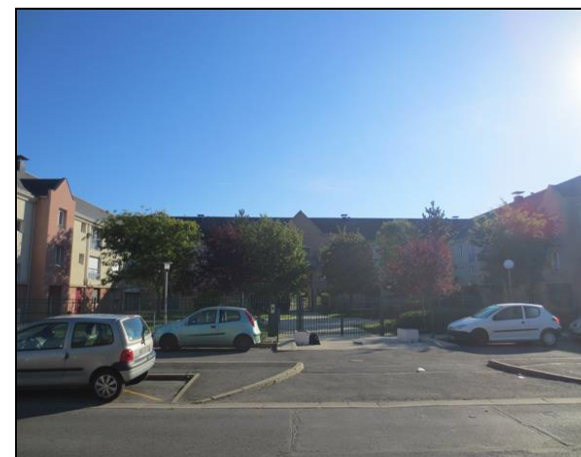
**517-559 Rue des Trois Rodes
77000 Vaux Le Pénil
N°517 Rdc +2**

Combles avec un espace VMC visité partiellement de la trappe d'accès, l'autre espace est avec un accès dangereux, sol recouvert de laine de verre

Local VMC accès combles

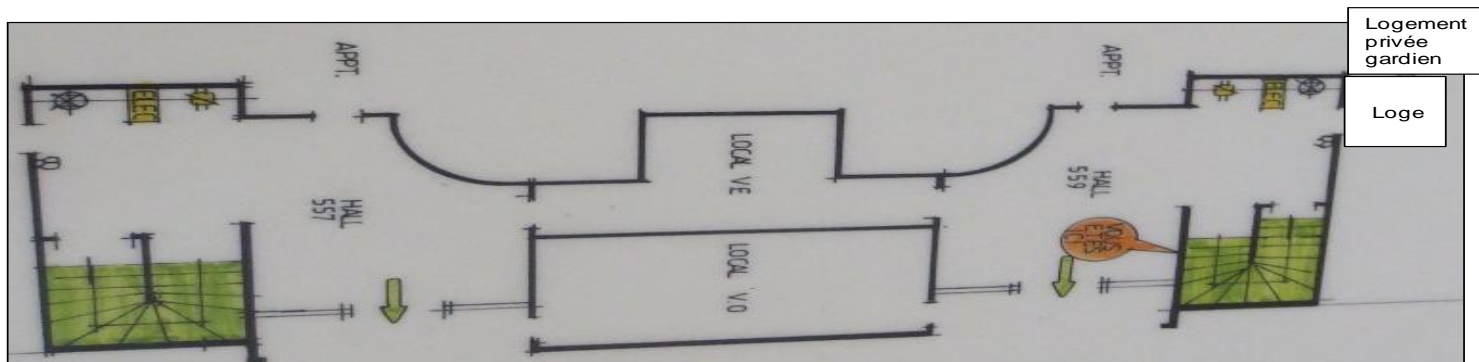
517-559 Rue des Trois Rodes
 77000 Vaux Le Pénil
 N°557/559 -1Rdc +2 et R+2

Localisation	Nature du matériau	Etat de conservation (1)
Placard technique Gaz +2 (Conduit de ventilation)	Fibres ciment (Ventilation haute (Fibres-ciment))	EP
Local VMC (Conduit de ventilation)	Fibres ciment (Ventilation haute (Fibres-ciment))	EP

Local
 VMC
 557

Local
 VMC
 559
