## Rapport de mission de repérage des matériaux et produits contenant de l'amiante avant réalisation de travaux

84 RUE J.ANTOINE HOUDON

77350 LE MEE SUR SEINE

| RAPPORT N° : | 118PAA0000 | Laboratoire d'Analyses : | ITGA |

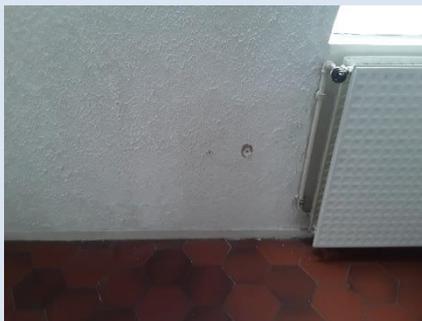
| PRELEVEMENT : 118PAA0000P002 | | | |

| PRELEVEMENT : 118PAA0000P001 | | | |
|---|--|---|---|
| Mur B | | Amiante non détecté | |
