Rapport de mission de repérage des matériaux et produits contenant de l'amiante avant réalisation de travaux

Norme NF X 46-020 V .2017

72 RUE DE BOULOGNE

LOGEMENT 2
77290 MITRY MORY

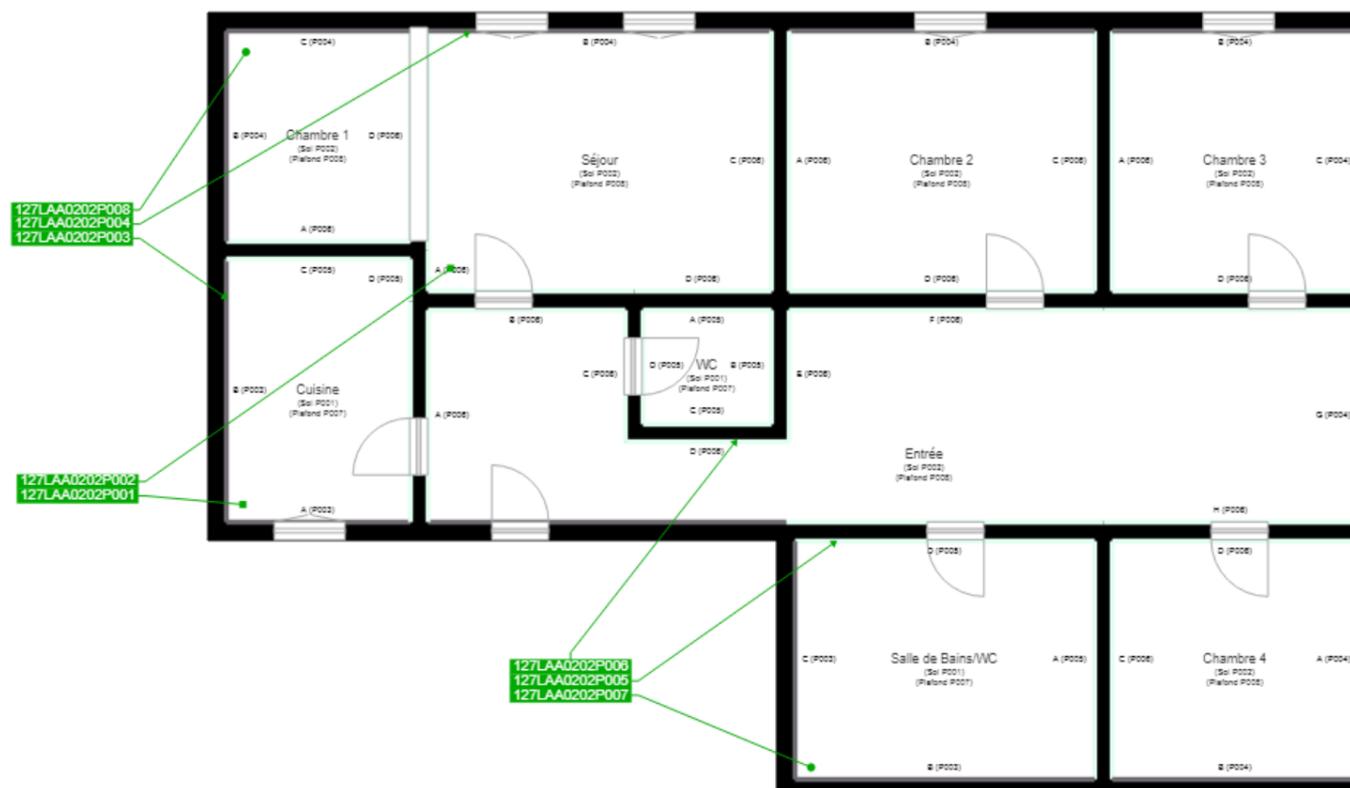
PLANCHE DE REPÉRAGE	Zone : Rez de chaussée	Vue de dessus
Auteur : BENAOUA Mostefa	Bien : 127LAA0202 - LOGEMENT 2 72 RUE DE BOULOGNE 77290 MITRY MORY	Chaque support/équipement identifié a fait l'objet d'un sondage par le technicien

Dans le cadre de la mission décrite en tête de rapport, il n'a pas été repéré de matériaux et produits susceptibles de contenir de l'amiante
