Rapport de Repérage des matériaux et produits contenant de l'amiante avant réalisation de travaux dans un immeuble bâti

Numéro de dossier : MA2402023805_c01
Rapport édité le : 21/02/2024

3 avenue a. de saint exupery
77000 melun
Bat. 3; Etage 3; Porte 2

Lot numéro 13LBF0302,

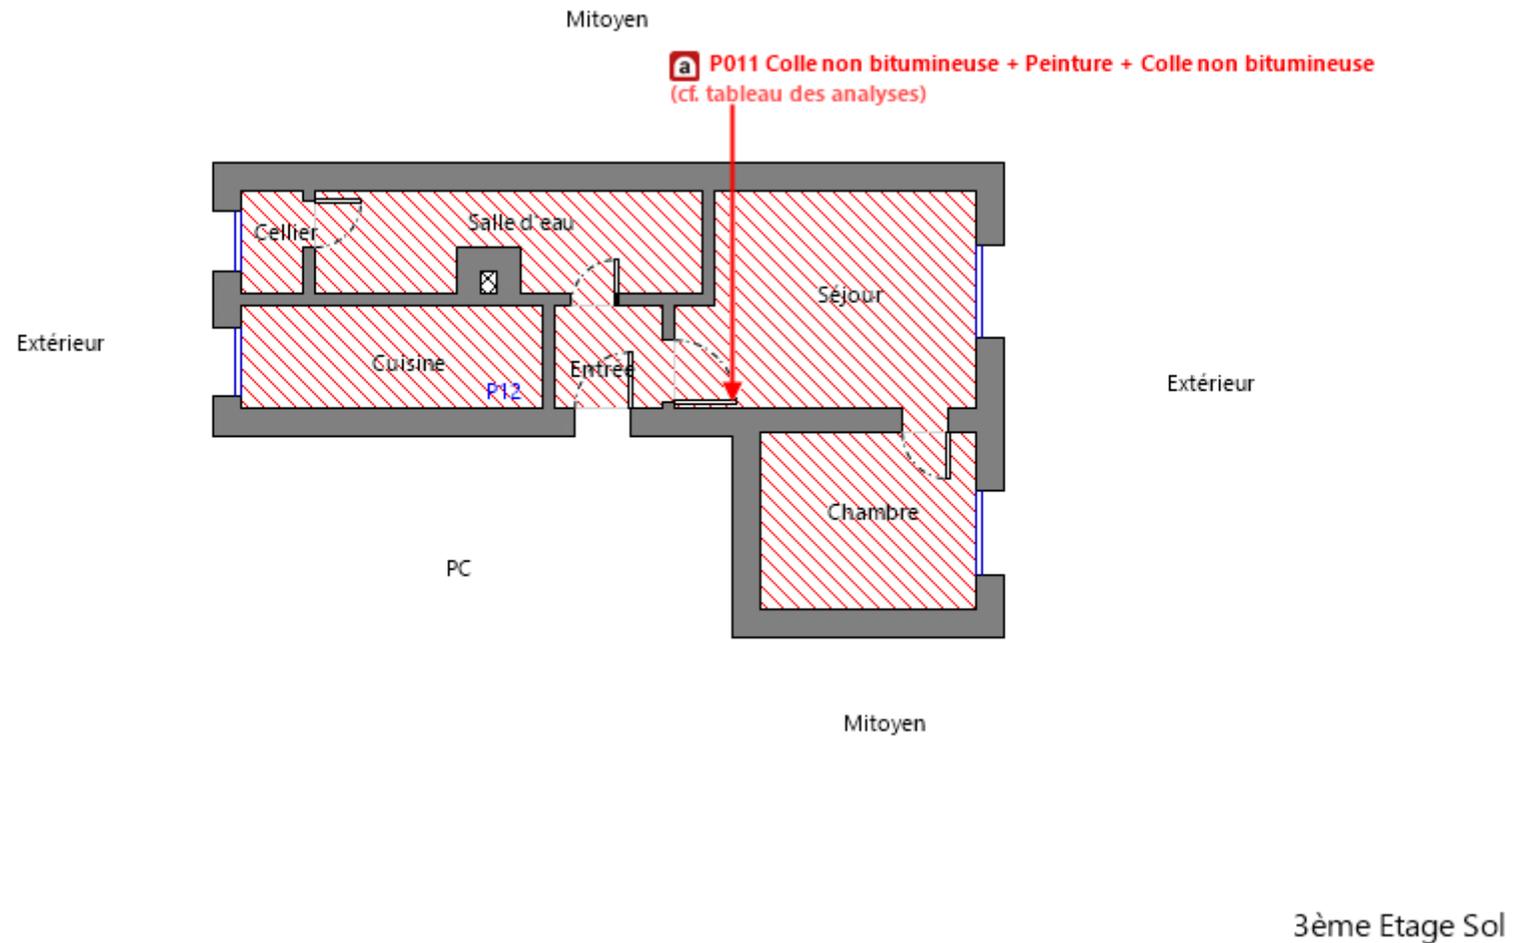
3ème Etage Divers

Planche de repérage des matériaux et produits amiantés
Affaire	MA2402023805_c01
Opération	DUSSOLLE valentin
Site	3 avenue a. de saint exupery (13LBF0302)
	77000 melun
Date de réalisation	21/02/2024
Matériaux et produits contenant de l'amiante	
	Surface amianté
	Linéaire / paroi amianté (type 1)
	Linéaire / paroi amianté (type 2)
	Conduit amianté
Sondages destructifs / Prélèvements	
	Px Prélèvement Positif
	Px Prélèvement négatif
	S Sondage destructif
Types de murs	
	Mur Porteur
	Mur Cloison (type 1)
	Mur Cloison (type 2)
	Gaine technique
Éléments ou pièces non visités	
	Local non visité
	Élément non visité
