Rapport de Repérage Amiante Avant réalisation de travaux dans un immeuble bâti

Numéro de dossier : M6878789
Date d'intervention : 27/09/2021

13LBR0201
2 SQUARE B PASCAL
77000 MELUN
Bat. N/A, cage :BR; Etage 2; Porte 1

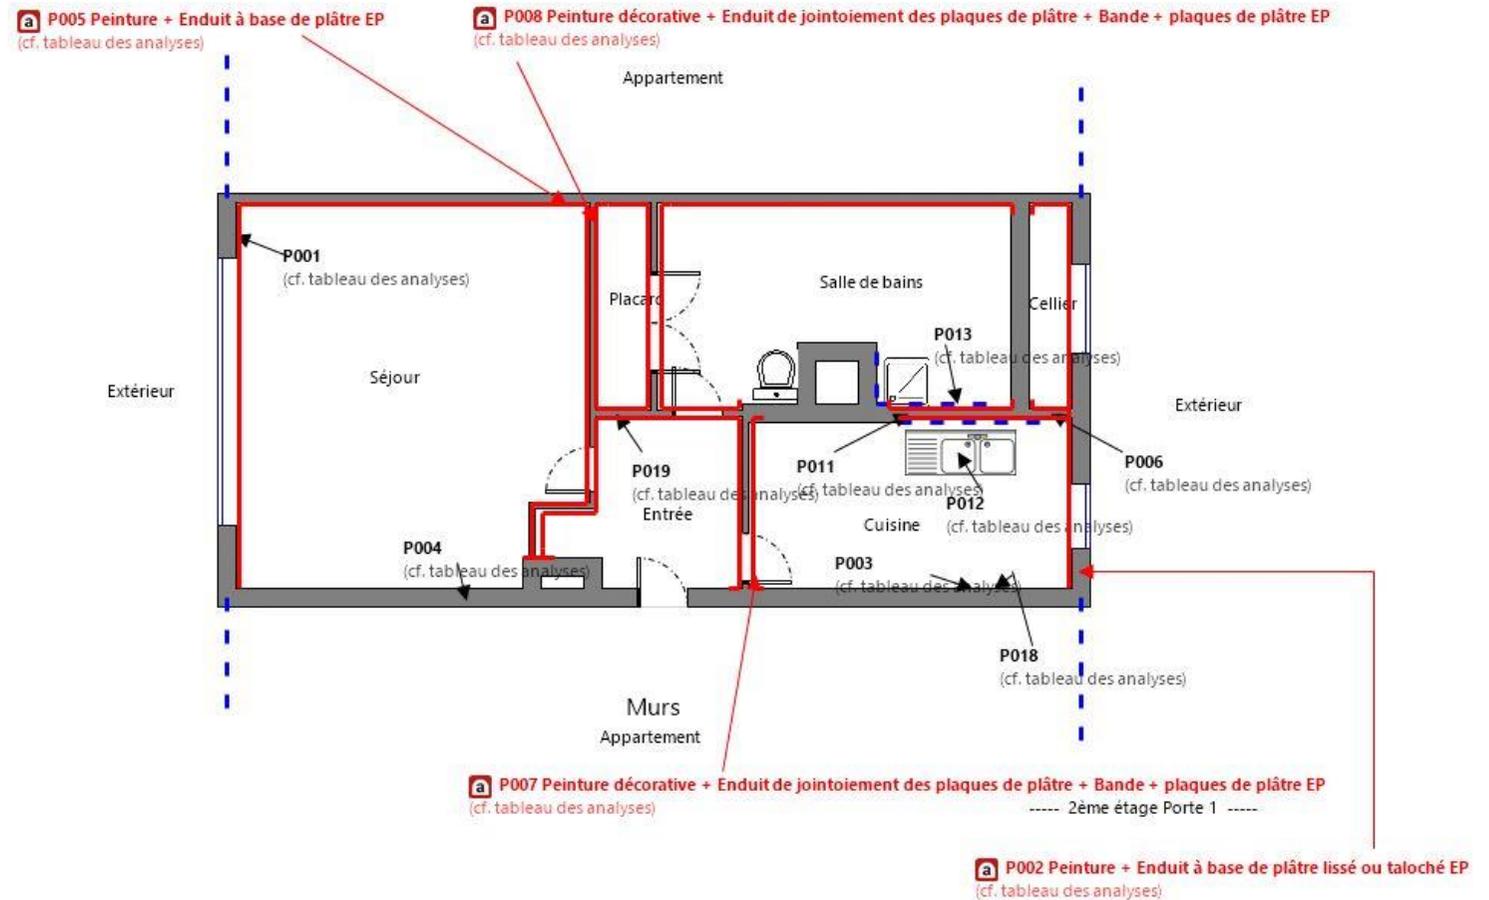
Planche de repérage des matériaux et produits amiantés
Affaire	M6878789
Opération	BENDERDOUCH ala eddine
Site	13LBR0201
	2 SQUARE B PASCAL
	77000 MELUN
Date de réalisation	07/10/2021
Matériaux et produits contenant de l'amiante	
	Surface amianté
	Linéaire / paroi amianté (type 1)
	Linéaire / paroi amianté (type 2)
	Conduit amianté
Sondages destructifs / Prélèvements	
	Px Prélèvement Positif
	Px Prélèvement négatif
	S Sondage destructif
Types de murs	
	Mur Porteur
	Mur Cloison (type 1)
	Mur Cloison (type 2)
	Gaine technique
Eléments ou pièces non visités	
	Local non visitée
	Elément non visité

a ZPSO004 Couche1: Peinture décorative (pailletées, gouttelettes, ...) + Couche2: Enduit de jointoiment des plaques de plâtre + Couche3: Bande + Couche4: plaques de plâtre EP
