Rapport de Repérage des matériaux et produits contenant de l'amiante avant réalisation de travaux dans un immeuble bâti

Numéro de dossier : MA2308143416
Rapport édité le : 29/09/2023

16 Square Blaise Pascal (13lbz0302)
77000 Melun
Bat. N/A; Etage 3; Porte 2

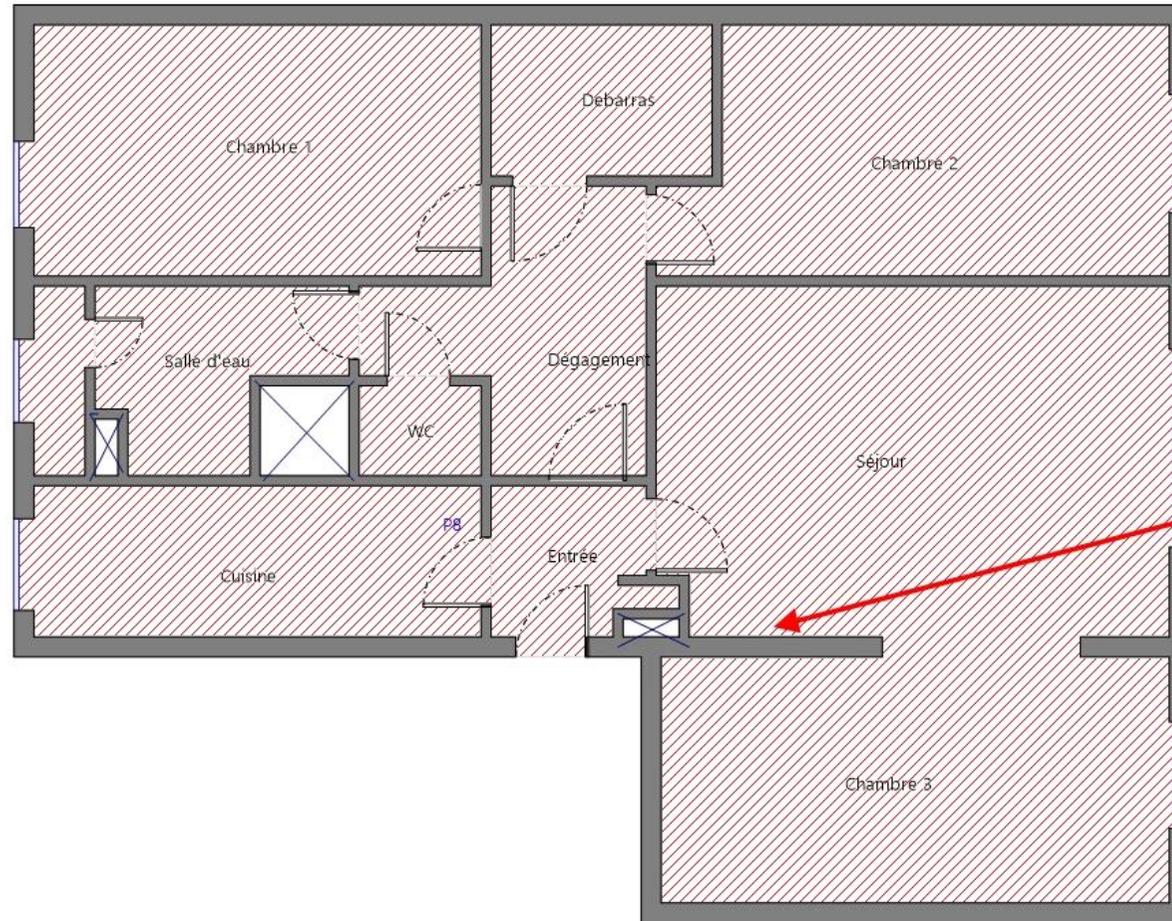
Planche de repérage des matériaux et produits amiantés
Affaire	MA2308143416
Opération	DALANCON quentin
Site	16 Square Blaise Pascal (13Ibz0302)
	77000 Melun
Date de réalisation	29/09/2023
Matériaux et produits contenant de l'amiante	
	Surface amianté
	Linéaire / paroi amianté (type 1)
	Linéaire / paroi amianté (type 2)
	Conduit amianté
Sondages destructifs / Prélèvements	
	Px Prélèvement Positif
	Px Prélèvement négatif
	S Sondage destructif
Types de murs	
	Mur Porteur
	Mur Cloison (type 1)
	Mur Cloison (type 2)
	Gaine technique
Éléments ou pièces non visités	
	Local non visité
	Élément non visité
