Rapport de Repérage des matériaux et produits contenant de l'amiante avant réalisation de travaux dans un immeuble bâti

Numéro de dossier : MA2209147729
Date d'intervention : 10/10/2022

8 square p. merimee (13LCE0301)
77000 melun
Etage 3; Porte 1

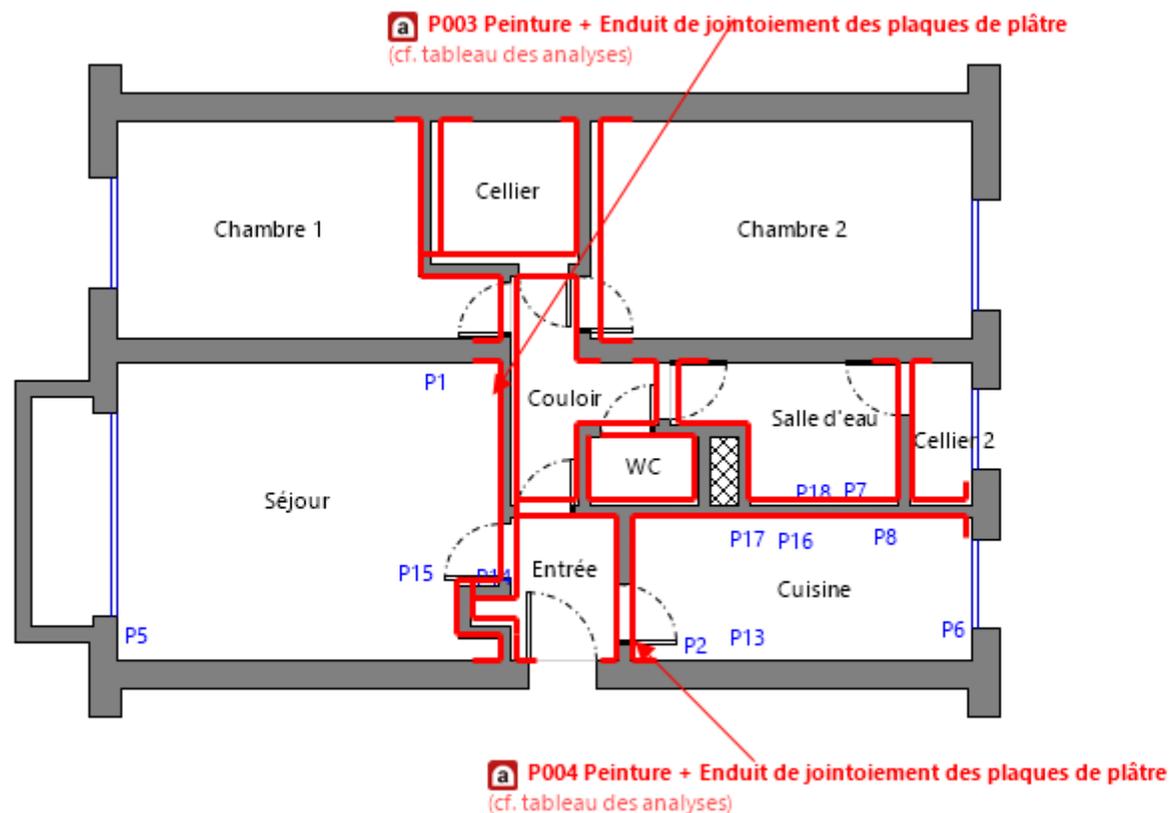
ZPSO007	3ème étage Porte 31	Entrée; Séjour; Couloir; Chambre 1; Cellier 1; Chambre 2; Cellier 2	Sol	<p><u>Analyse : P011</u></p> <ul style="list-style-type: none"> - Phase 1 Matériau semi-dur de type dalle de sol (gris) (Absence d'amiante) - Phase 2 Matériau de type colle bitumineux (noir) ; matériau de type colle (jaune) (Présence d'amiante) 	66m2
