# Rapport de Repérage des matériaux et produits contenant de l'amiante avant réalisation de travaux dans un immeuble bâti

Numéro de dossier : MA2412199102  
Rapport édité le : 06/01/2025

23 Avenue Charles Péguy  
77000 Melun  
Bat. N/A; Etage 04; Porte 1

Lot numéro 13LCT0401,

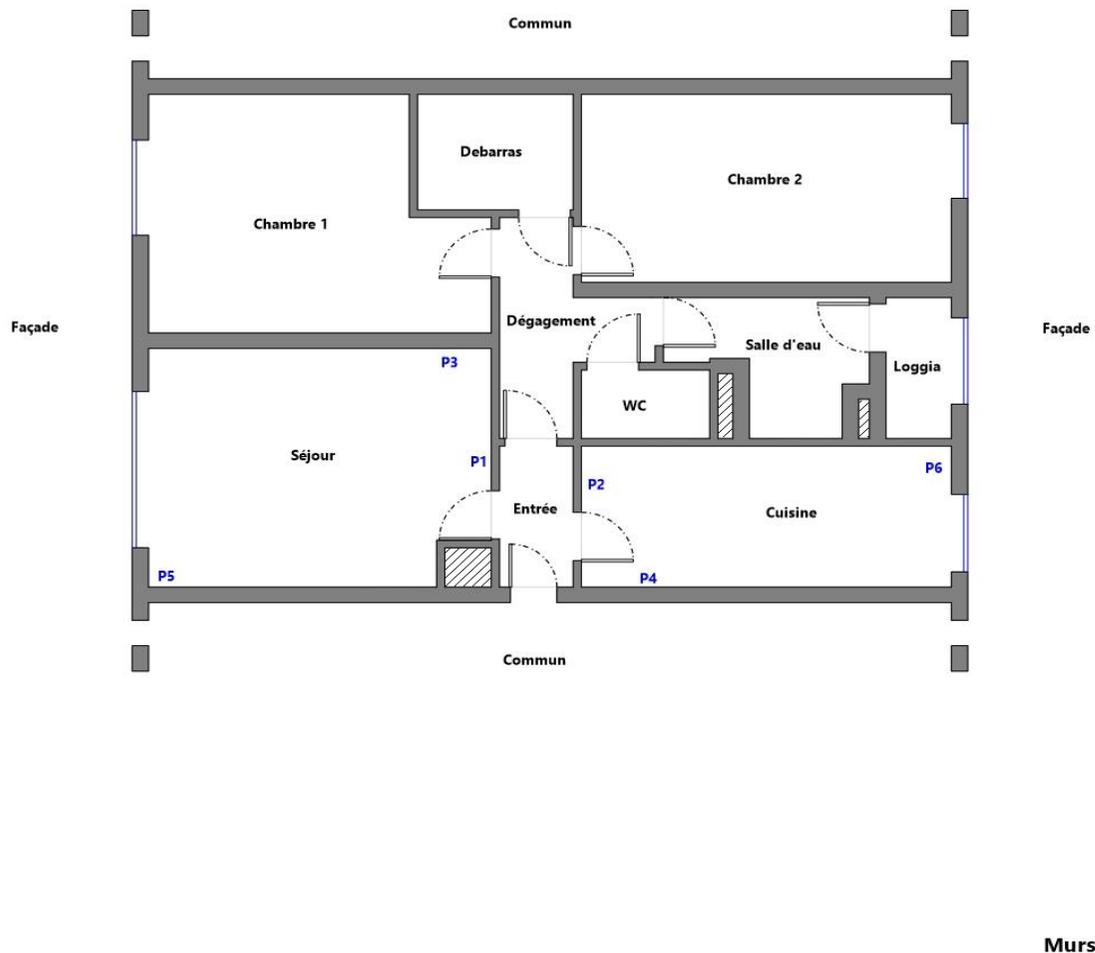
ZPSO	Niveau	Localisation	Zone	Description du prélèvement réalisé	Estimatif des quantités
ZPSO007	4ème étage Porte 1	Séjour; Debarras; Chambre 2	Sol	<u>Analyse : P010</u> - Phase 1 Matériau semi-dur de type dalle de sol (gris) (Présence d'amiante) - Phase 2 Matériau de type colle bitumineux (noir) ; matériau semi-dur de type ragréage (gris) (Présence d'amiante)	34M <sup>2</sup>
