Rapport de Repérage des matériaux et produits contenant de l'amiante avant réalisation de travaux dans un immeuble bâti

Numéro de dossier : MA2211167069
Rapport édité le : 22/11/2022

7 AVENUE CHARLES PEGUY
77000 MELUN

Lot numéro 13LDM0102,

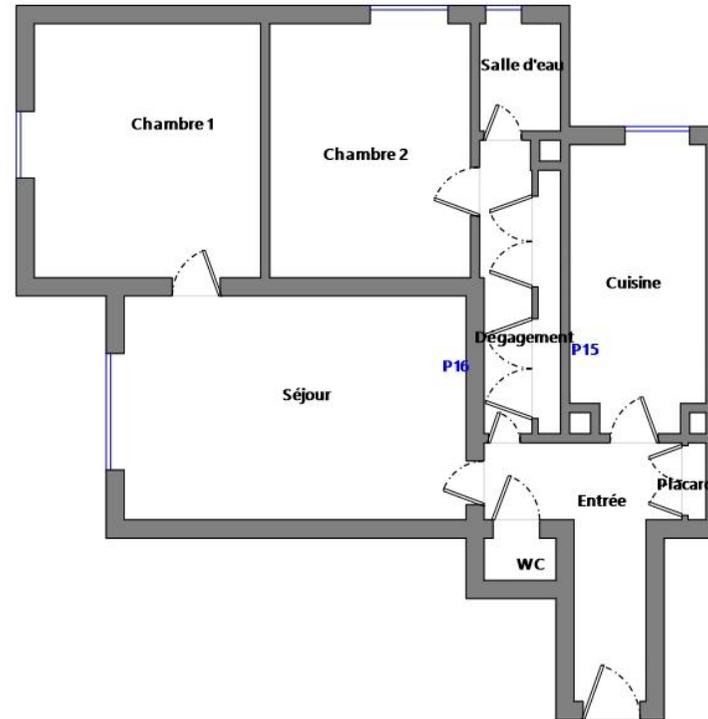
Plafonds

Planche de repérage des matériaux et produits amiantés
Affaire	MA2211167069
Opération	BRIAIS dylan
Site	7 AVENUE CHARLES PEGUY (13LDM0102)
	77000
	MELUN
Date de réalisation	22/11/2022
Matériaux et produits contenant de l'amiante	
	Surface amianté
	Linéaire / paroi amianté (type 1)
	Linéaire / paroi amianté (type 2)
	Conduit amianté
Sondages destructifs / Prélèvements	
	Prélèvement Positif
	Prélèvement négatif
	Sondage destructif
Types de murs	
	Mur Porteur
	Mur Cloison (type 1)
	Mur Cloison (type 2)
	Gaine technique
Éléments ou pièces non visités	
	Local non visité
	Élément non visité

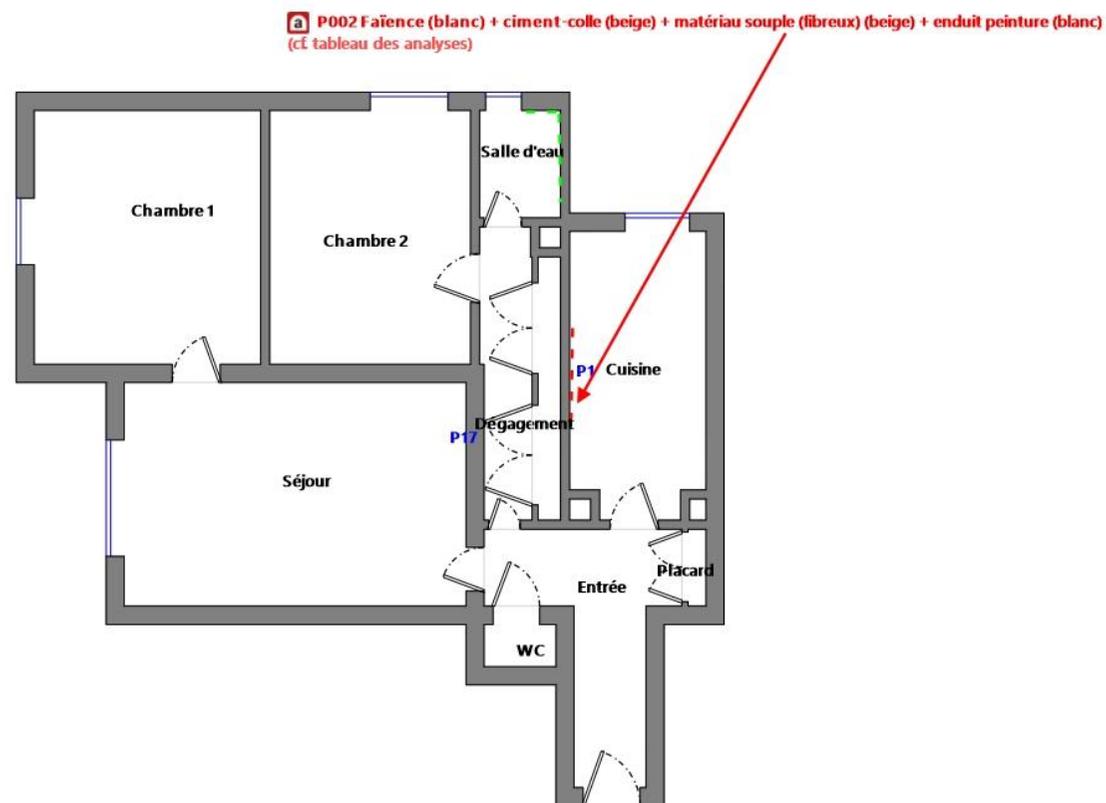
Opération	BRIAIS dylan 7 AVENUE CHARLES PEGUY (13LDM0102)
Site	77000 MELUN
Date de réalisation	22/11/2022
Matériaux et produits contenant de l'amiante	
	Surface amianté
	Linéaire / paroi amianté (type 1)
	Linéaire / paroi amianté (type 2)
	Conduit amianté
Sondages destructifs / Prélèvements	
	Px Prélèvement Positif
	Px Prélèvement négatif
	Sondage destructif
Types de murs	
	Mur Porteur
	Mur Cloison (type 1)
	Mur Cloison (type 2)
	Gaine technique
Éléments ou pièces non visités	
	Local non visité
	Élément non visité
