## Rapport de Repérage des matériaux et produits contenant de l'amiante avant réalisation de travaux dans un immeuble bâti

Numéro de dossier : MA2401008024  
Rapport édité le : 31/01/2024

23 Rue du Colonel de Latour  
77000 Melun  
Etage 1; Porte 2

Lot numéro 13LDO0102,

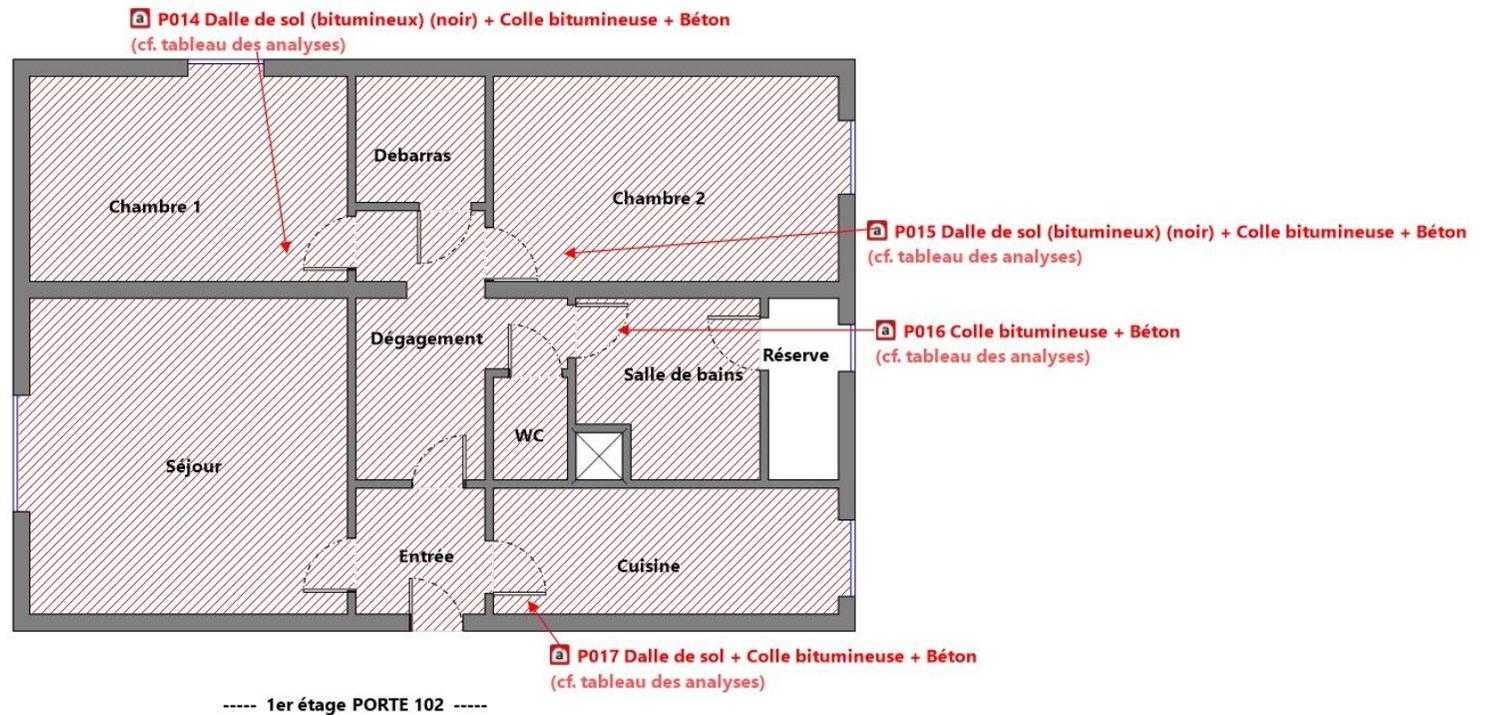
SOLS

ZPSO010	1er étage PORTE 102	Salle de bains; WC; Cuisine	Sol	<u>Analyse : P016</u> - Matériau de type colle bitumineux (noir) ; matériau dur de type mortier, béton, chape (gris) (Présence d'amiante) <u>Analyse : P017</u> - Phase 1 Matériau semi-dur de type dalle de sol (collant) (gris) (Absence d'amiante) - Phase 2 Matériau semi-dur de type dalle de sol (gris) (Présence d'amiante) - Phase 3 Matériau de type colle bitumineux (noir) ; matériau dur de type mortier, béton, chape (gris) (Présence d'amiante)	16m2
