Rapport de Repérage des matériaux et produits contenant de l'amiante avant réalisation de travaux dans un immeuble bâti

Numéro de dossier : MA2405084076
Rapport édité le : 23/05/2024

23 Rue du Colonel de Latour
77000 Melun
Etage 3; Porte 2

Lot numéro 13LDO0302,

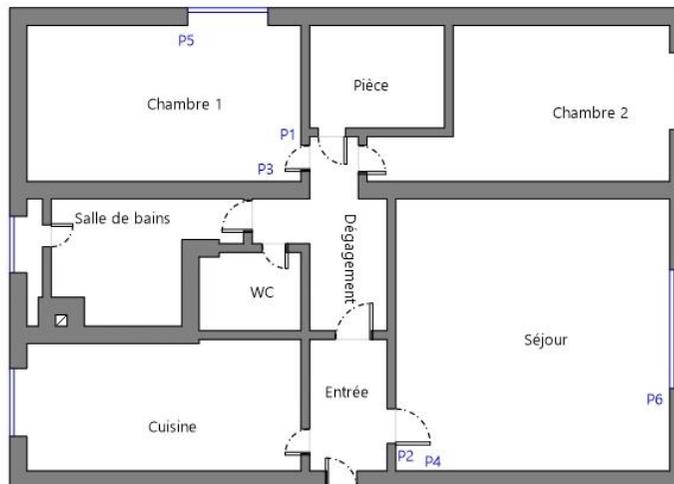
Murs

ZPSO011	3ème étage	Salle de bains	Sol	<u>Analyse : P016</u> - Phase 1 Matériau souple de type revêtement de sol (bleu) (Absence d'amiante) - Phase 2 Matériau de type peinture (blanc) ; matériau dur de type mortier, béton, chape (gris) (Présence d'amiante)	3m2
